시험 성적서

발급 번호 : 2006-0726

1. 시설물의 명칭 : 철재 노측용 차량방호울타리
(모델명 : 2W 표준 노측용 가드레일-RS-02)
2. 형식 및 규격 : W빔형 노측용 차량방호울타리
3. 시설물 종류/등급 : 가요성 차량방호울타리 / SB2등급
4. 시험방법 : 강도성능평가(트럭 8ton - 15° 측면충돌)
탑승자 보호성능 평가(승용차 1.3ton - 20° 측면충돌)

첨부 #1 : 차량방호울타리 성능평가 충돌시험 결과 총괄표

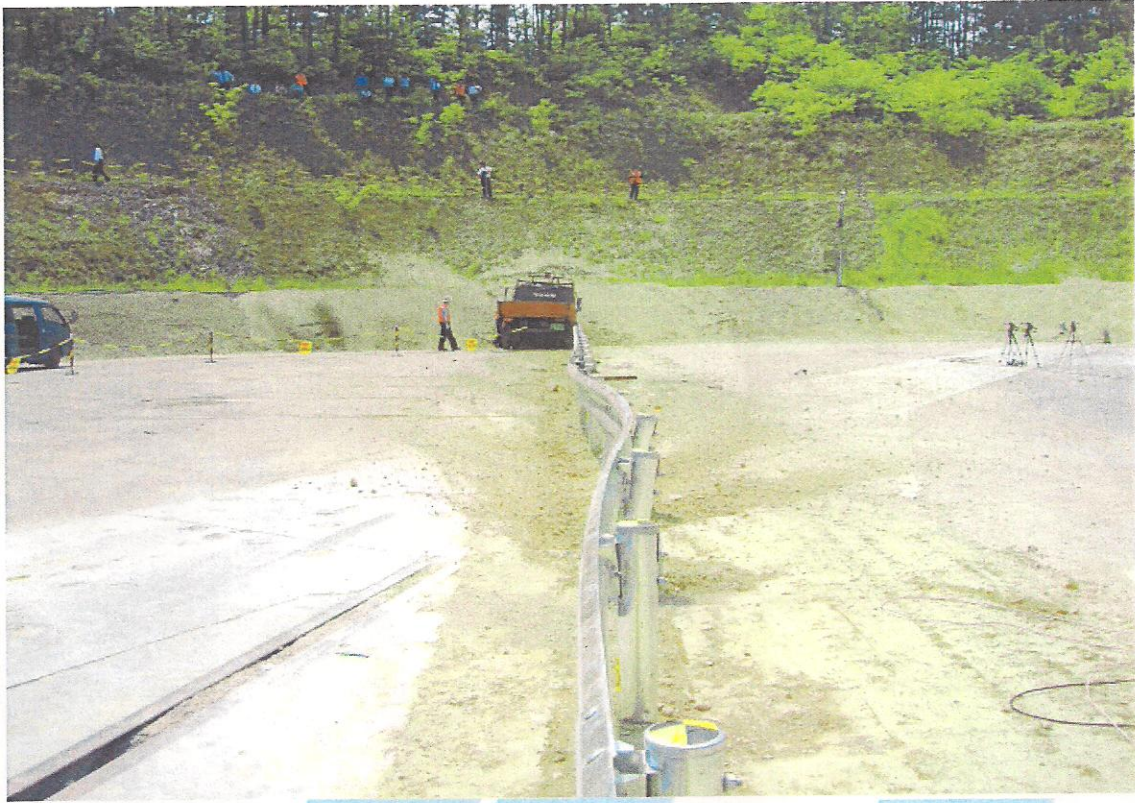
<대형차 충돌 후 차량의 궤적 및 비산상황>

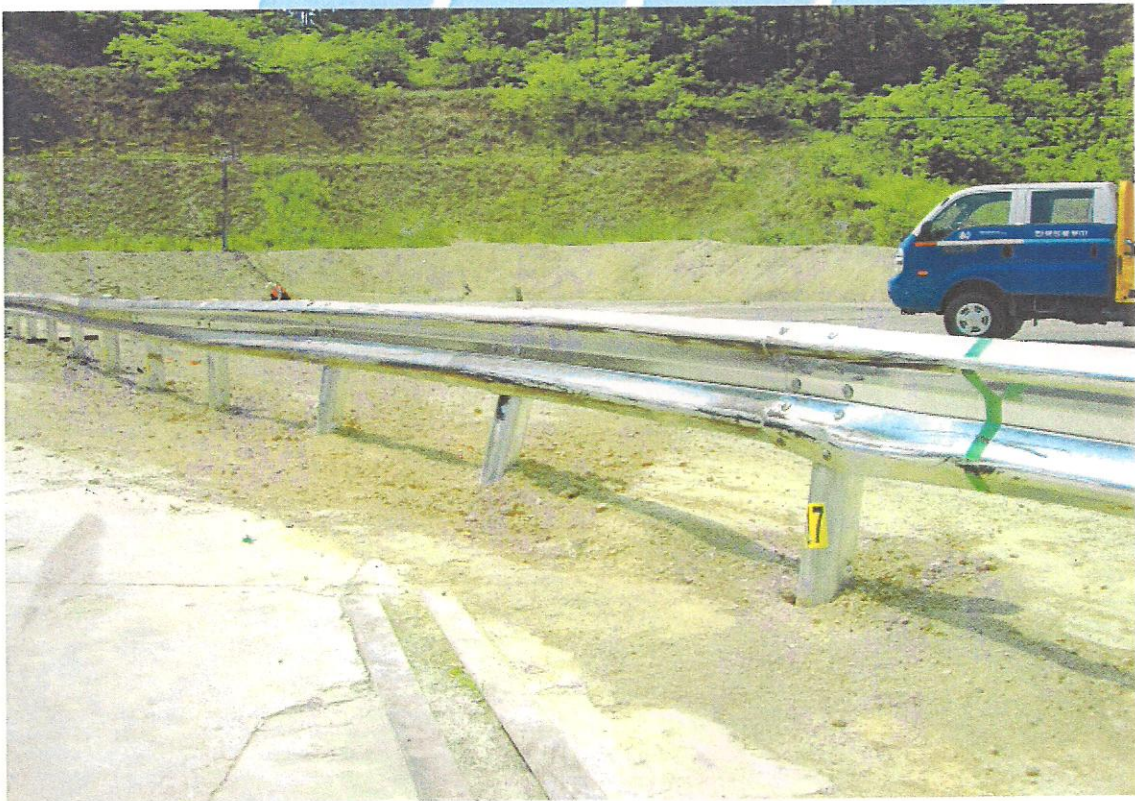
시 험 결 과		
측정 항목	기 준	시 험 결 과
강도성능 평가 충돌시험		
차량 이탈 방지 성능	방호울타리의 강도 성능	강도를 유지할 것 ○시험차의 충돌에 충분히 견딜 수 있는 강도유지하고 있음
	방호울타리의 변형 성능	최대 충돌 변형거리가 1.1 m 이하 ○최대 충돌변형거리 : 0.42 m (8번 지주와 9번 지주의 중앙 레일에서 발생)
충돌 후 차량의 거동	차량의 전도 등이 없을 것	○차량은 방호울타리 충돌 전복·급정지하지 않고 원활하게 유도
	이탈속도는 충돌속도의 60% 이상일 것	○충돌속도의 62.2 % (42.1 km/h)
	이탈각도는 충돌각도의 60% 이하일 것	○충돌각도의 0.0 % (0.0°)
구성 부재 비산 억제 성능	구성부재가 도로상이나 도로 밖으로 비산하여 탑승자나 제3자에게 피 해주지 않을 것	○차량 충돌시에 시험품이 비산하여 제3자에게 피 해를 줄 수 있는 시험부재의 비산은 없었음
탑승자 보호성능 평가 충돌시험		
탑승자 보호 성능	탑승자 충격속도(THIV) 33 km/h 이하일 것	○탑승자 충격속도 : 27.5 km/h
	탑승자 가속도(PHD) 20g's 이하일 것	○탑승자 가속도 : 4.2 g's
충돌 후 차량의 거동	차량의 전도 등이 없을 것	○차량은 방호울타리 충돌 후 전복·급정지하지 않고 원활하게 유도
	이탈속도는 충돌속도의 60% 이상일 것	○충돌속도의 69.6 % (56.5 km/h)
	이탈각도는 충돌각도의 60% 이하일 것	○충돌각도의 38.5 % (7.7°)
구성 부재 비산 억제 성능	구성부재가 도로상이나 도로 밖으로 비산하여 탑승자나 제3자에게 피 해주지 않을 것	○차량 충돌시에 시험품이 비산하여 제3자에게 피 해를 줄 수 있는 시험부재의 비산은 없었음
종합평가 결과		기준에 만족함

<대형차 시험 후 충돌부위>

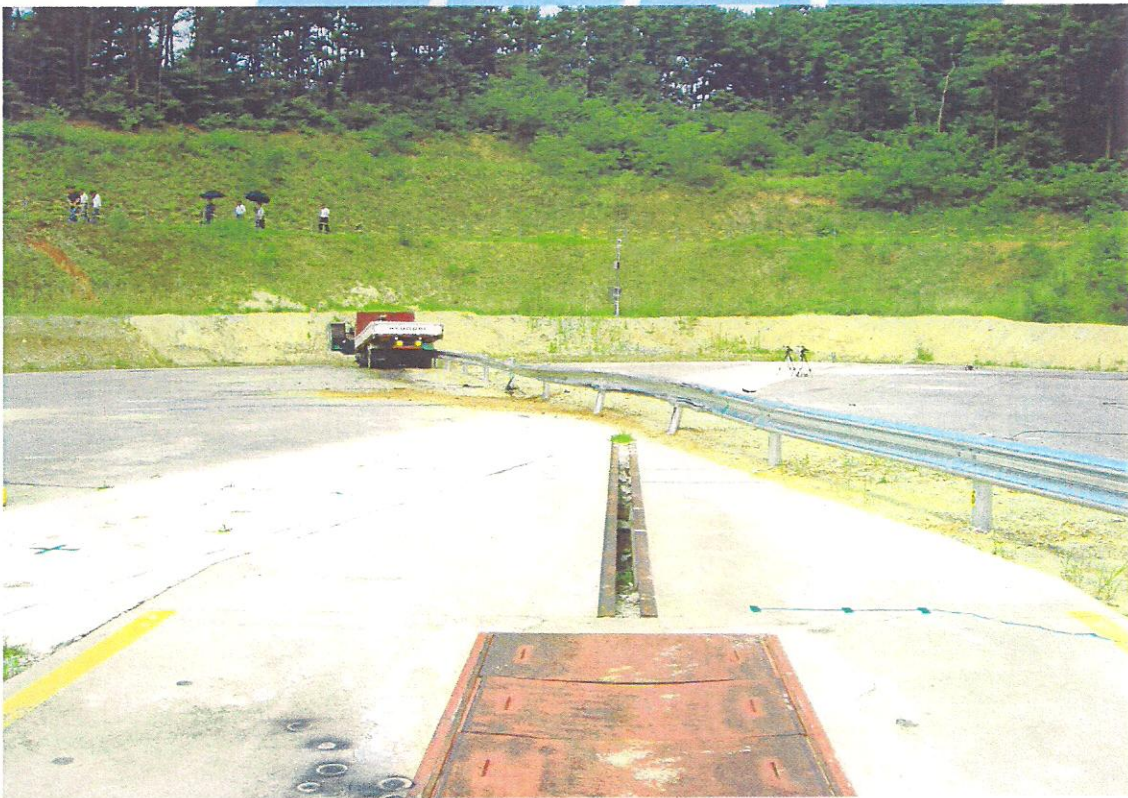
<대형차 시험 후 시설물>

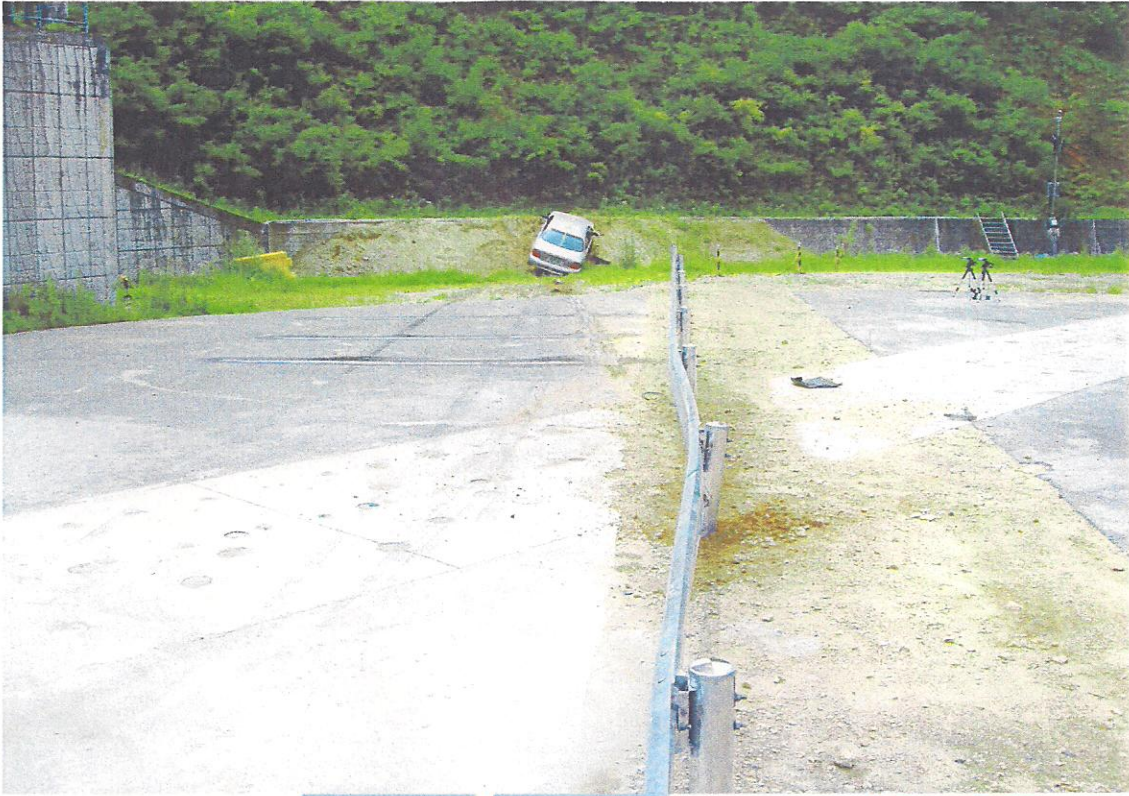
<소형차 충돌후 차량의 궤적 및 비산상황>

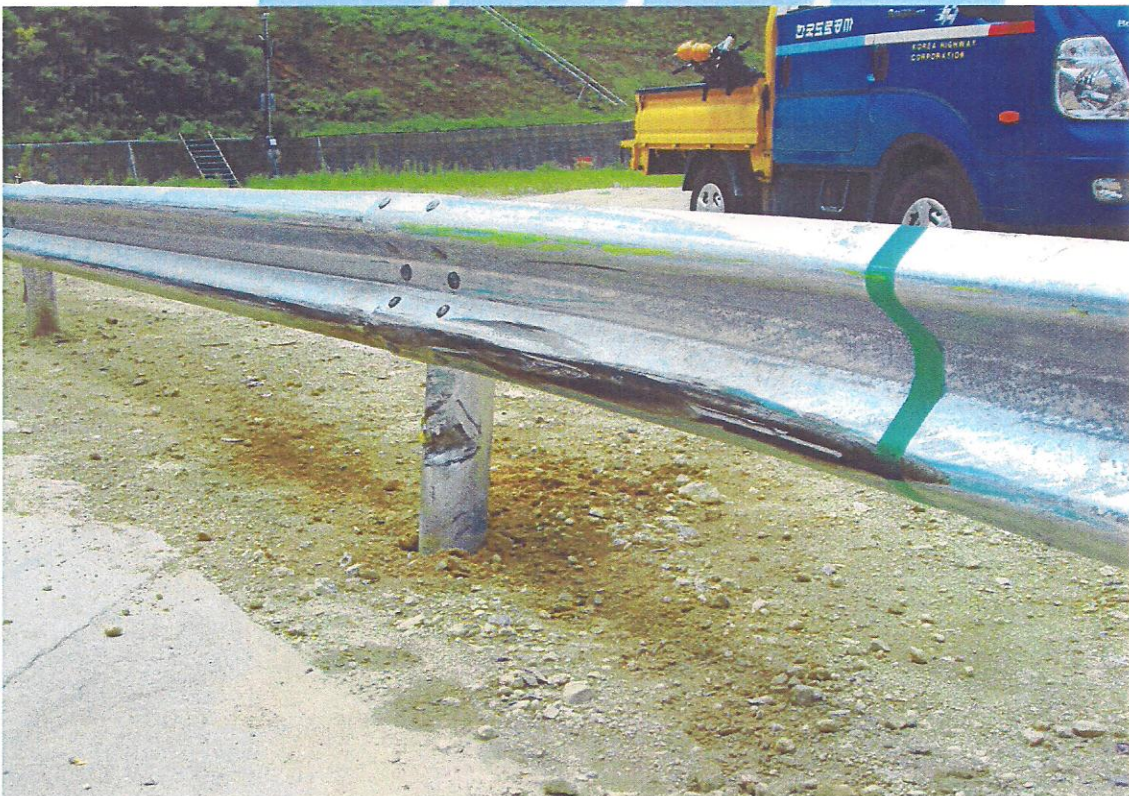
<소형차 시험 후 충돌부위>

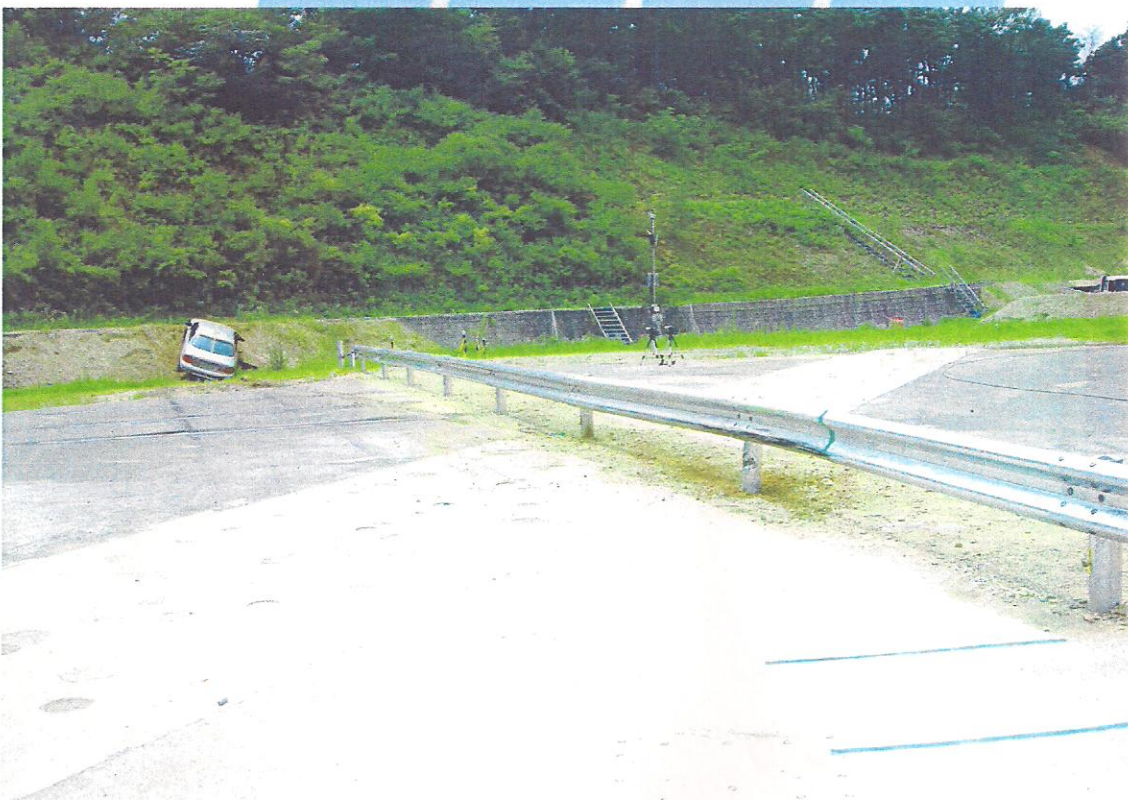
<소형차 시험 후 시설물>
