시험 성적서

발급 번호 : 2017-3-0118-002

1. 시설물의 명칭 : 노측용 성토부 방호울타리
(모델명 : JISG-2W-RS-02)
2. 형식 및 규격 : W형 레일, 원형지주
3. 시설물 종류/등급 : 연성 방호울타리 / SB2등급
4. 시험방법 : 강도성능 평가(트럭 8ton - 15° 측면충돌)
탑승자 보호성능 평가(승용차 1.3ton - 20° 측면충돌)

첨부 #1 : 차량방호울타리 성능평가 충돌시험 결과 총괄표

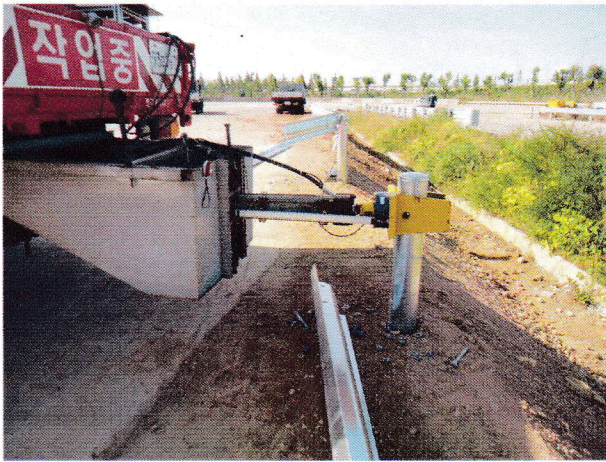
<지주 시험체 설치>

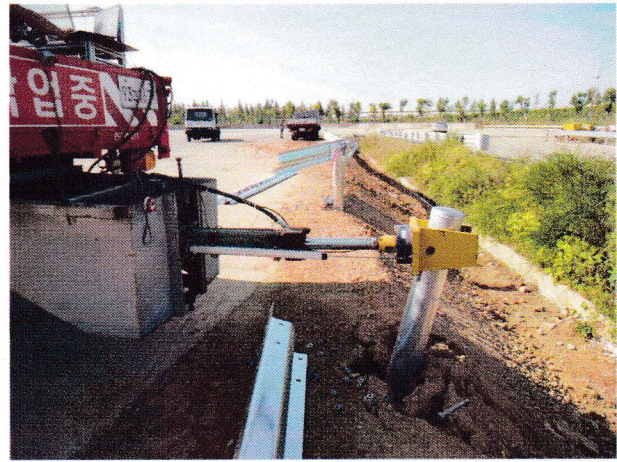
<지지력 시험 후 지주>

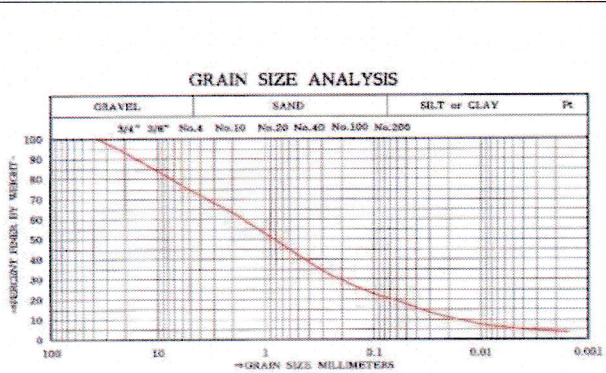
<되메움 재료 체분석 결과(KS F2302)>

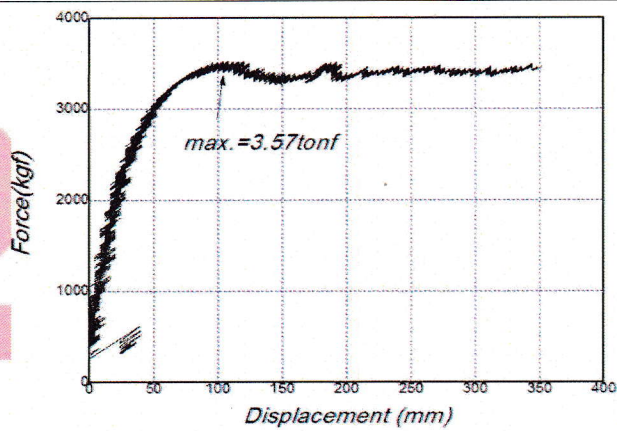
<정적 시험 결과>

시설물의 명칭	노측용 성토부 방호울타리 (모델명 : JISG-2W-RS-02)		신청자명	(주)제일산업 / 김철수 외 9개사 공동참여	
방호울타리 제원					
종류	연성 방호울타리	등급	SB2	적용장소	노측용(성토부)
높이	775 mm	재료	철재(SS400)	기초형식	일반다짐지반 (성토부 사면)
기본형식	W형 레일, 원형지주	최소 설치길이	40 m	지주의 수평지지력	3.57 tonf
비고	<p>○ 시험체 설치 조건</p> <p>본 제품은 성토부 사면(1:1.5)에 설치하는 SB2등급 노측용 방호울타리로서, 성토부 사면의 B.P점에 원형지주를 타입하여 충돌시험을 수행하였다. 원형지주(Ø139.8×4.5t)의 후면이 B.P점에 위치하도록 지주를 타입 → 지주보강재(Ø125×4.3t)를 원형지주 안에 삽입하여 보강 → 지주에 블록아웃(완충브라켓)을 설치 → 레일을 블록아웃에 볼트로 고정하여 설치한다. 모든 제품은 볼트 조립하였으며, 충돌시험을 위한 시험체의 설치길이는 소형차 충돌부의 경우 40m, 대형차 충돌부의 경우 48m로 설치하였다.</p>

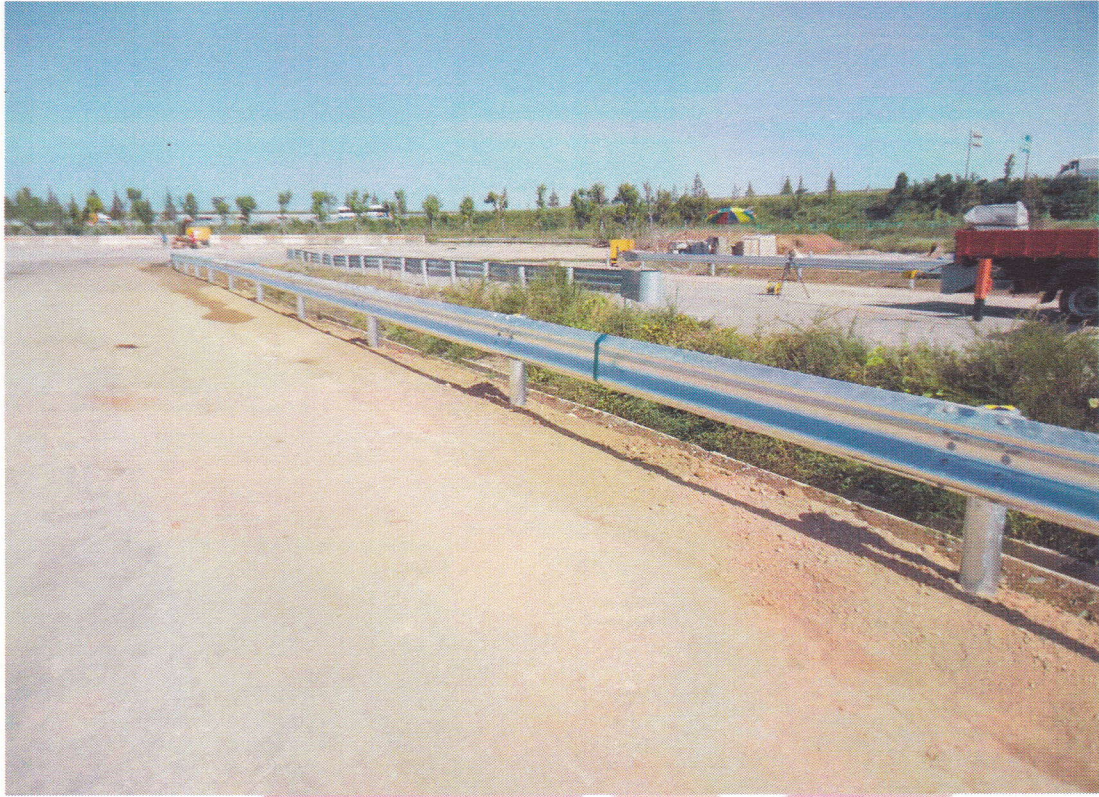
<대형차 시험 전 시설물 설치전경>

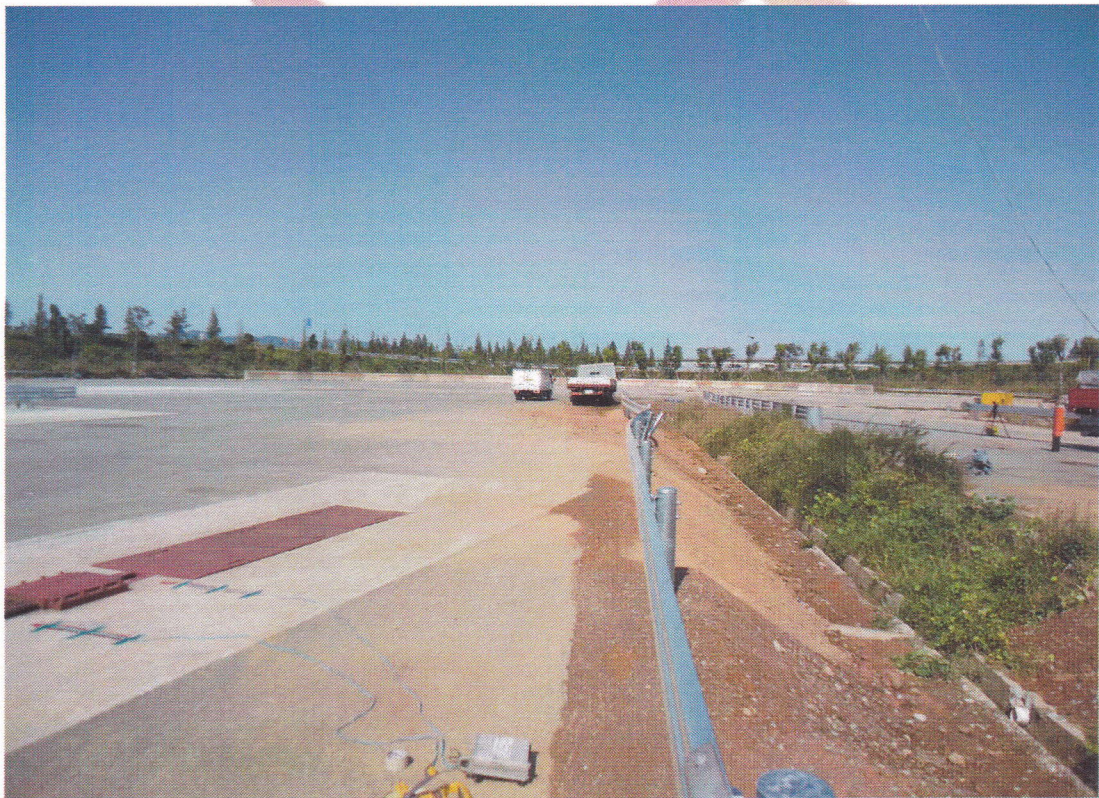
<대형차 충돌 후 차량의 궤적 및 비산상황>

시 험 결 과		
측정 항목	기 준	시 험 결 과
강도성능 평가 충돌시험		
구조 성능	방호울타리의 강도 성능	강도를 유지할 것 ○ 화물차가 돌파하지 않는 강도를 유지함 (이음부의 파손 무, 구조부재의 안전성 유지)
	방호울타리의 변형 성능	최대 충돌변형거리가 1.0m 이하(흙 속) 0.3m 이하(콘크리트 속) ○ 최대 충돌변형거리 : 0.90 m (6번 지주에서 발생) ○ 최대점유 폭(W) : 1.23 m
	구성부재 비산 방지 성능	구성부재가 도로상이나 도로 밖으로 비산하여 탑승자나 제3자에게 피해를 주지 않을 것 ○ 차량 충돌시에 구성부재의 비산은 발생하지 않음.
충돌 후 차량의 거동	차량의 전도 등이 없을 것	○ 차량은 방호울타리 충돌 전복·급정지하지 않고 원활하게 유도됨
	차량의 무게중심이 방호울타리의 중심선을 넘어 서지 않을 것	○ 차량의 무게중심이 방호울타리의 중심선을 넘어 서지 않음.
	충돌차량의 궤적은 탈출박스 B선을 침범하지 않을 것 A: 8.18m B:20m	○ 충돌차량이 탈출박스 B선을 침범하지 않음

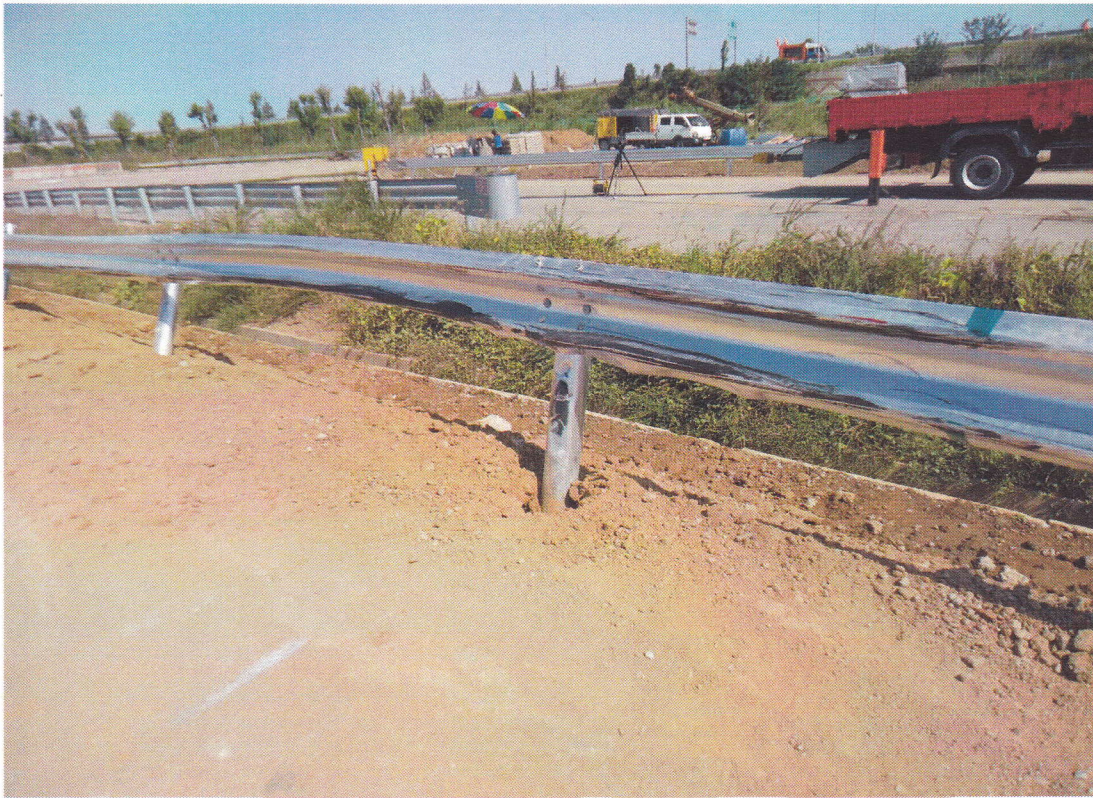
<대형차 시험 후 시설물 진입측>

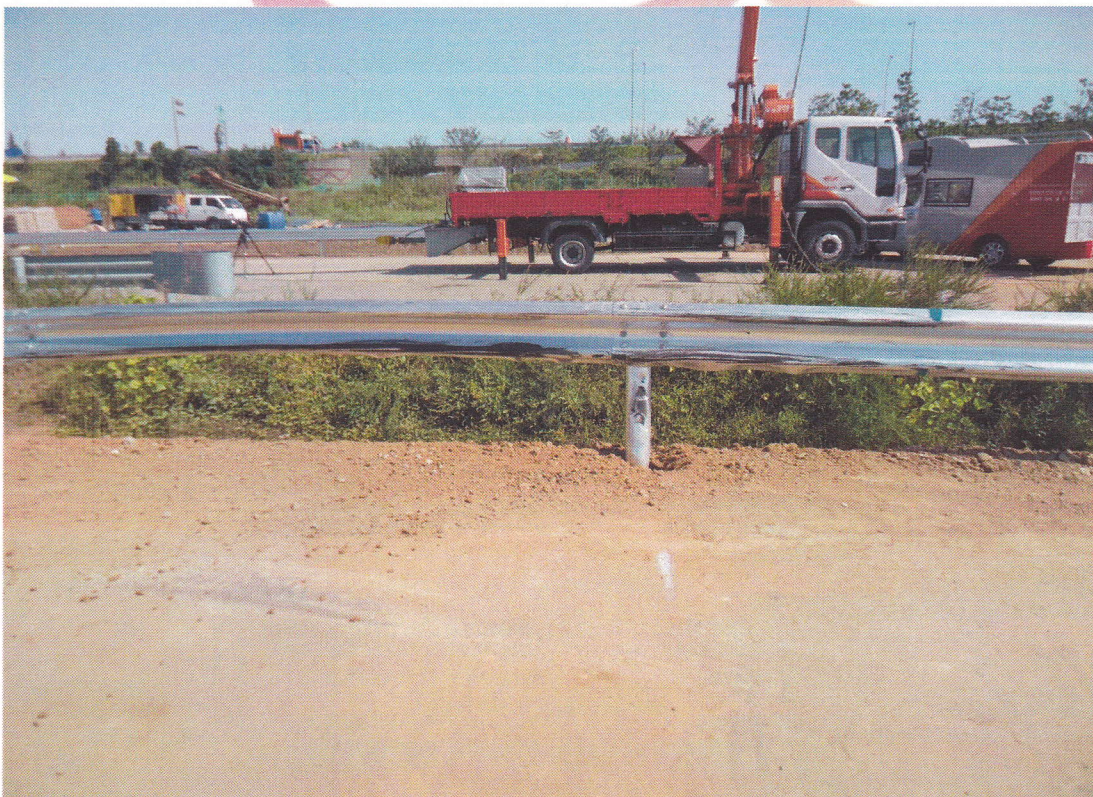
<대형차 시험 후 시설물 전면부>

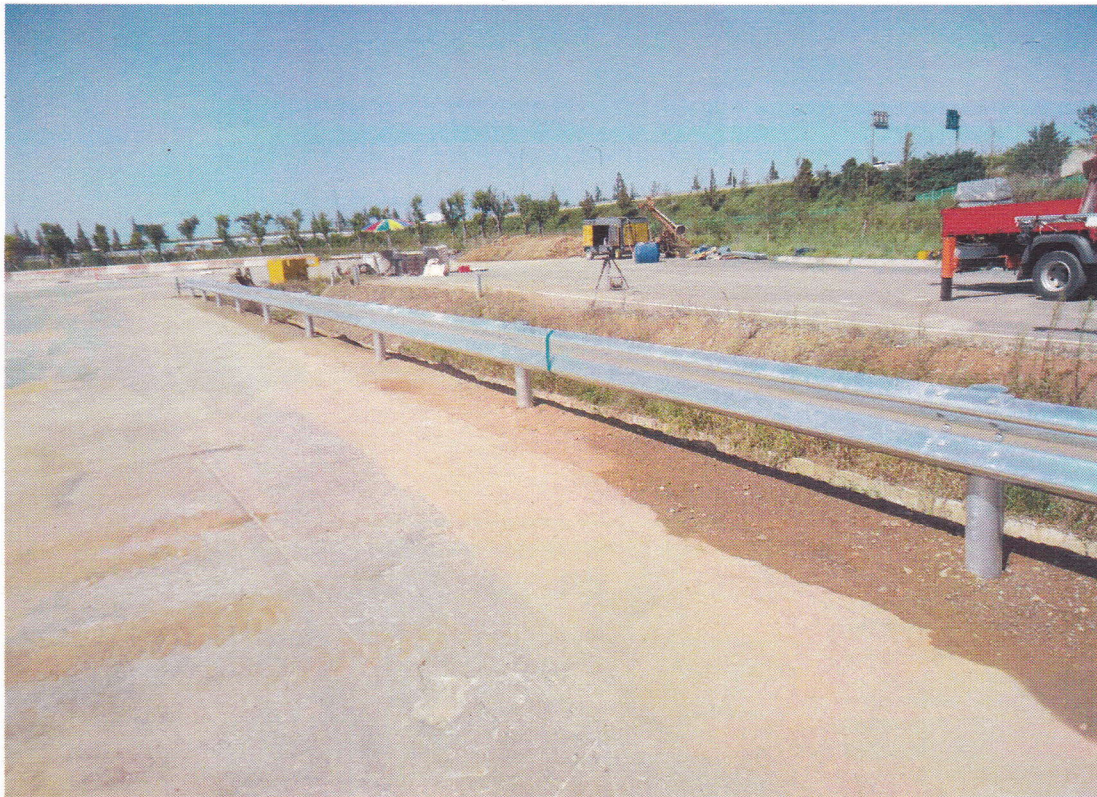
<소형차 시험 전 시설물 설치전경>

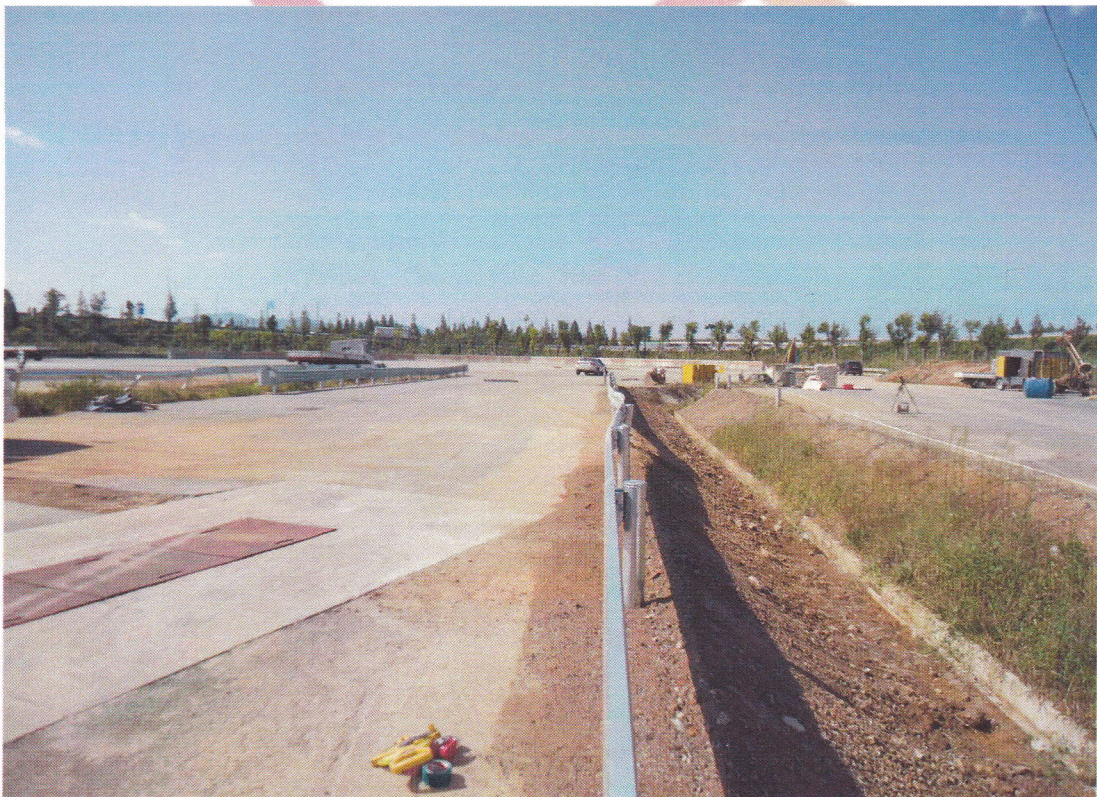
<소형차 충돌 후 차량의 궤적 및 비산상황>

탑승자 보호성능 평가 충돌시험		
탑승자 보호 성능	THIV : 33km/h 이하	○ THIV : 18 km/h
	PHD : 20g 이하	○ PHD : 12 g's
	ASI (참조치)	○ ASI : 0.9
	구성부재가 도로상이나 도로 밖으로 비산하여 탑승자나 제3자에게 피해를 주지 않을 것	○ 차량 충돌시에 구성부재의 비산은 발생하지 않음.
	차량 내부공간 변형 (지붕 : 100mm 이하, 전면 : 75mm 이하, 앞문 : 230mm 이하, 충돌측 창문 : 비파괴)	○ 차량의 내부 공간 변형 지붕 : 7mm 전면 : 4mm 앞문 : 0mm 충돌측 창문 : 파괴 없음
충돌 후 차량의 거동	차량의 전도 등이 없을 것	○ 차량은 방호울타리 충돌 후 전복·급정지하지 않고 원활하게 유도됨
	Roll, Pitch의 회전각이 75° 이하일 것	○ Roll : 5.99° Pitch : -5.73°

충돌차량의 궤적은 탈출박스 B선을 침범하지 않을 것 A: 4.77m B:10m	○ 충돌차량이 탈출박스 B선을 침범하지 않음

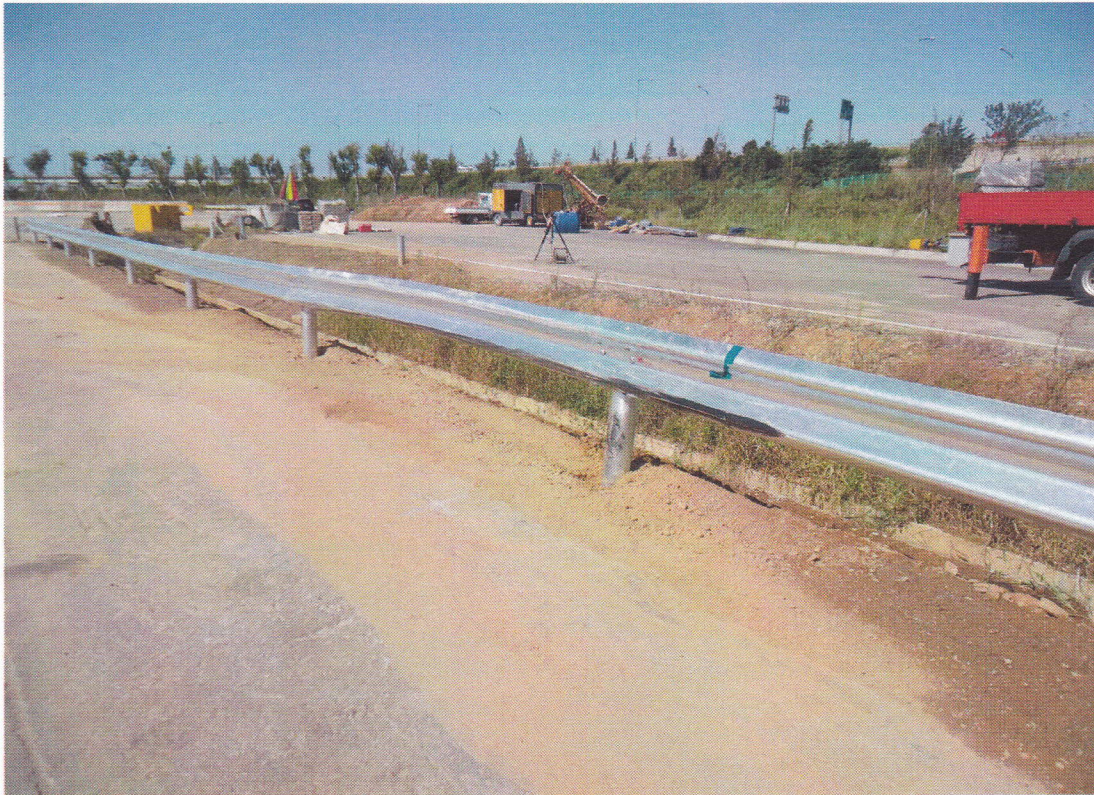
<소형차 시험 후 시설물 진입측>

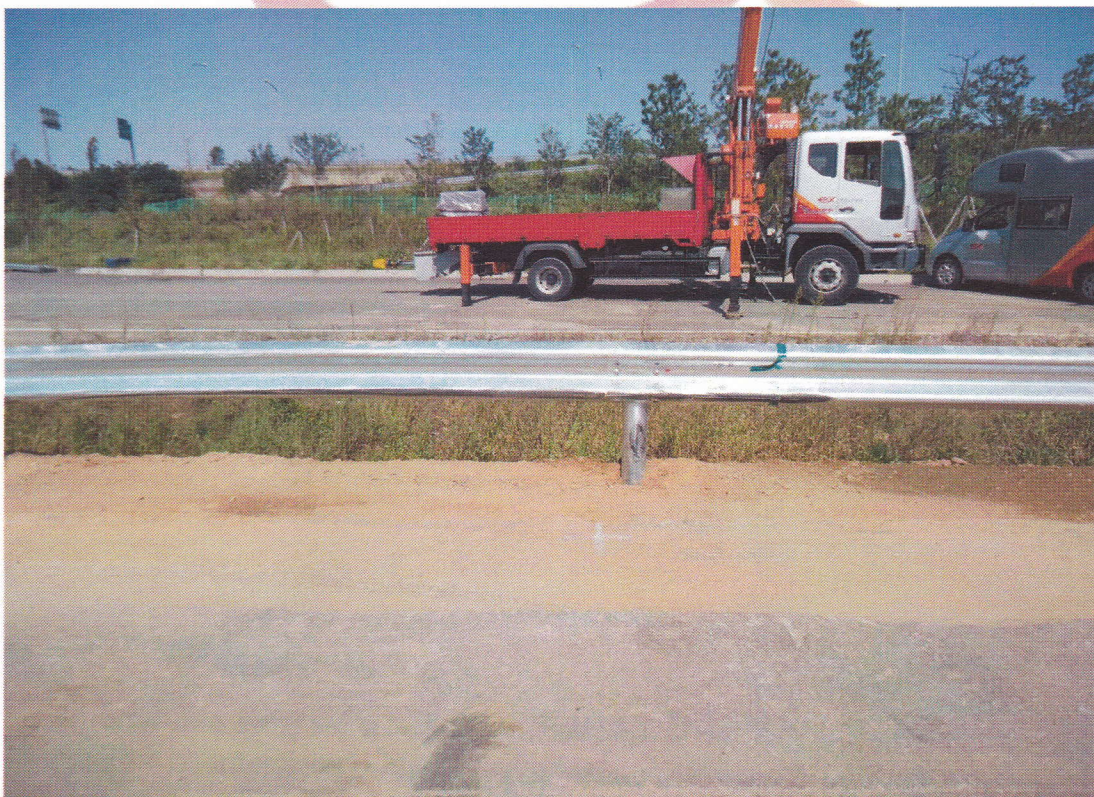
<소형차 시험 후 시설물 전면부>
