시험 성적서

발급 번호 : 2019-3-0021-002

1. 시설물의 명칭 : 노측용 성토부 방호울타리
(모델명 : EX-SB1)
2. 형식 및 규격 : 3W형 레일, 원형지주
3. 시설물 종류/등급 : 연성 방호울타리 / SB1등급
4. 시험방법 : 강도성능 평가(트럭 8ton - 15° 측면충돌)
탑승자 보호성능 평가(승용차 1.3ton - 20° 측면충돌)

첨부 #1 : 차량방호울타리 성능평가 충돌시험 결과 총괄표

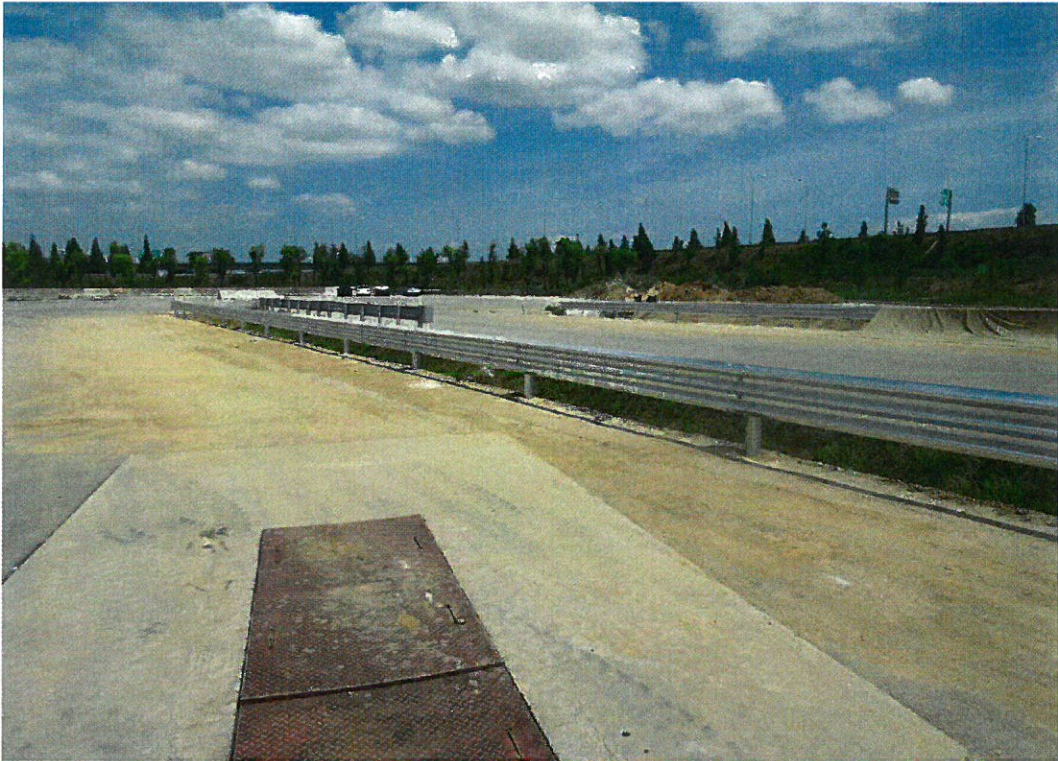
<대형차 시험 전 시설물 설치전경>

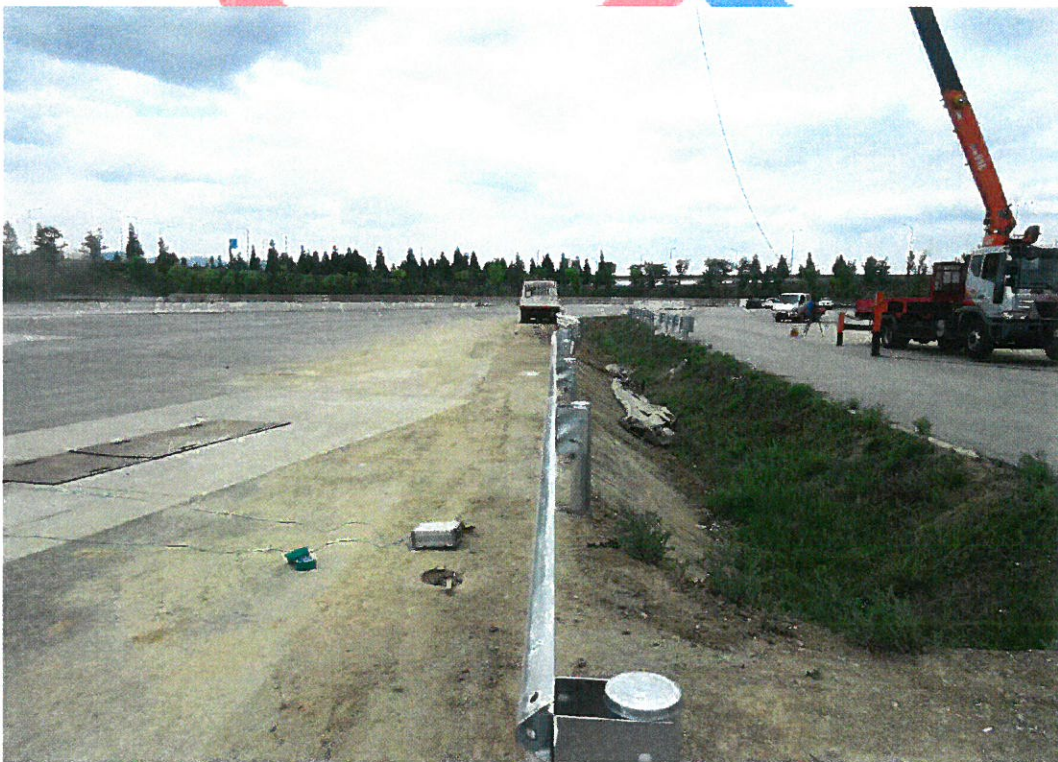
<대형차 충돌 후 차량의 궤적 및 미산상황>

시 험 결 과		
측정 항목	기 준	시 험 결 과
강도성능 평가 충돌시험		
구조 성능	방호울타리의 강도 성능	강도를 유지할 것 ○화물차가 돌파하지 않는 강도를 유지함 (이음부의 파손 무, 구조부재의 안전성 유지)
	방호울타리의 변형 성능	최대 충돌변형거리가 1.0m 이하(고속) 0.3m 이하(콘크리트 속) ○최대 충돌변형거리 : 0.73 m (7번 지주 레일에서 발생) ○최대점유 폭(W) : 1.16 m
	구성부재 비산 방지 성능	구성부재가 도로상이나 도로 밖으로 비산하여 탑승자나 제3자에게 피해를 주지 않을 것 ○차량 충돌시에 구성부재의 비산은 발생하지 않음.
충돌 후 차량의 거동	차량의 전도 등이 없을 것	○차량은 방호울타리 충돌 전복·급정지하지 않고 원활하게 유도됨
	차량의 무게중심이 방호울타리의 중심선을 넘어 서지 않을 것	○차량의 무게중심이 방호울타리의 중심선을 넘어 서지 않음.
	충돌차량의 궤적은 탈출박스 B선을 침범하지 않을 것 A: 7.87m B:20m	○충돌차량이 탈출박스 B선을 침범하지 않음

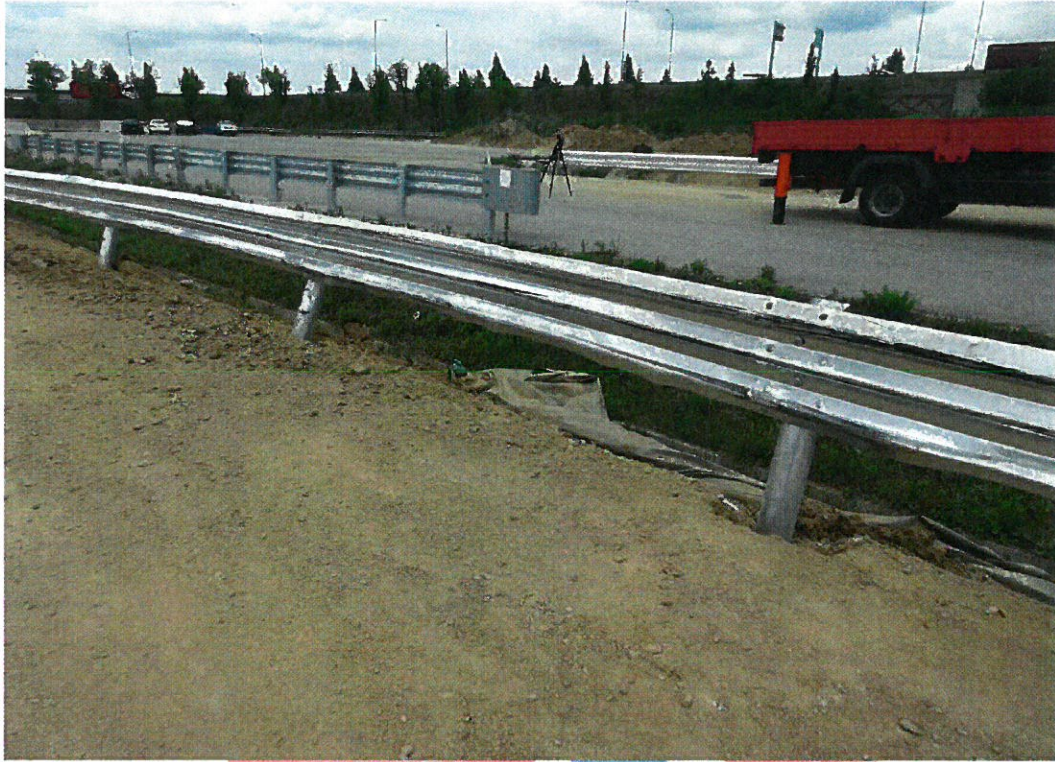
<대형차 시험 후 시설물 진입측>

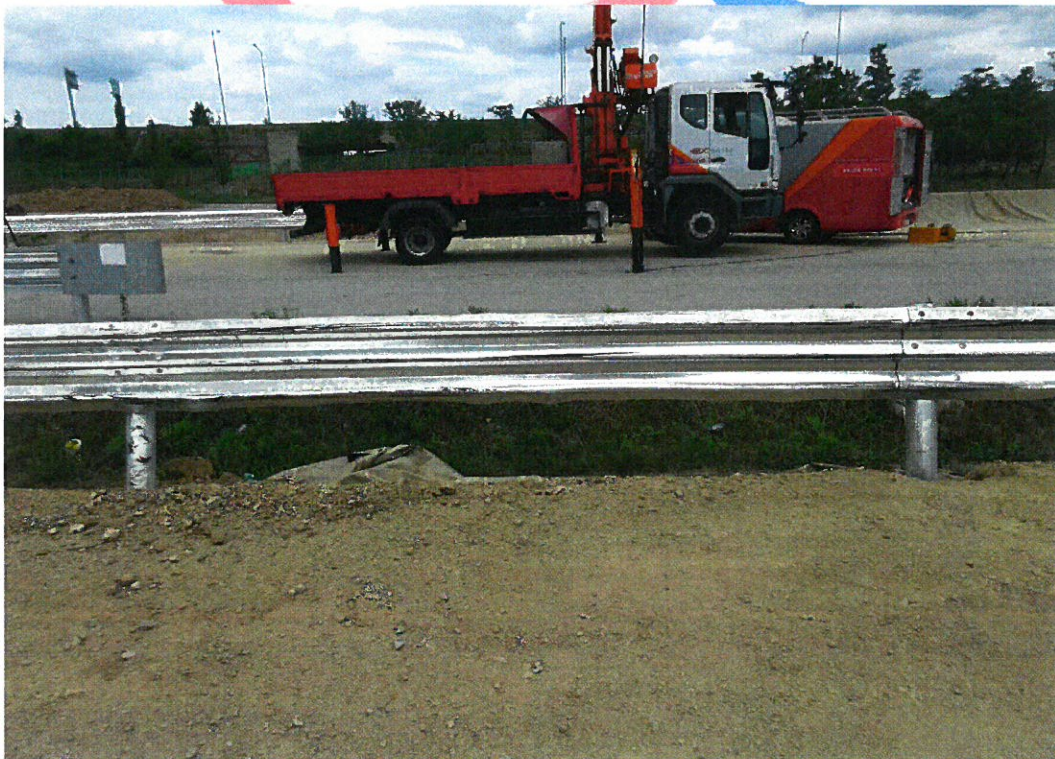
<대형차 시험 후 시설물 전면부>

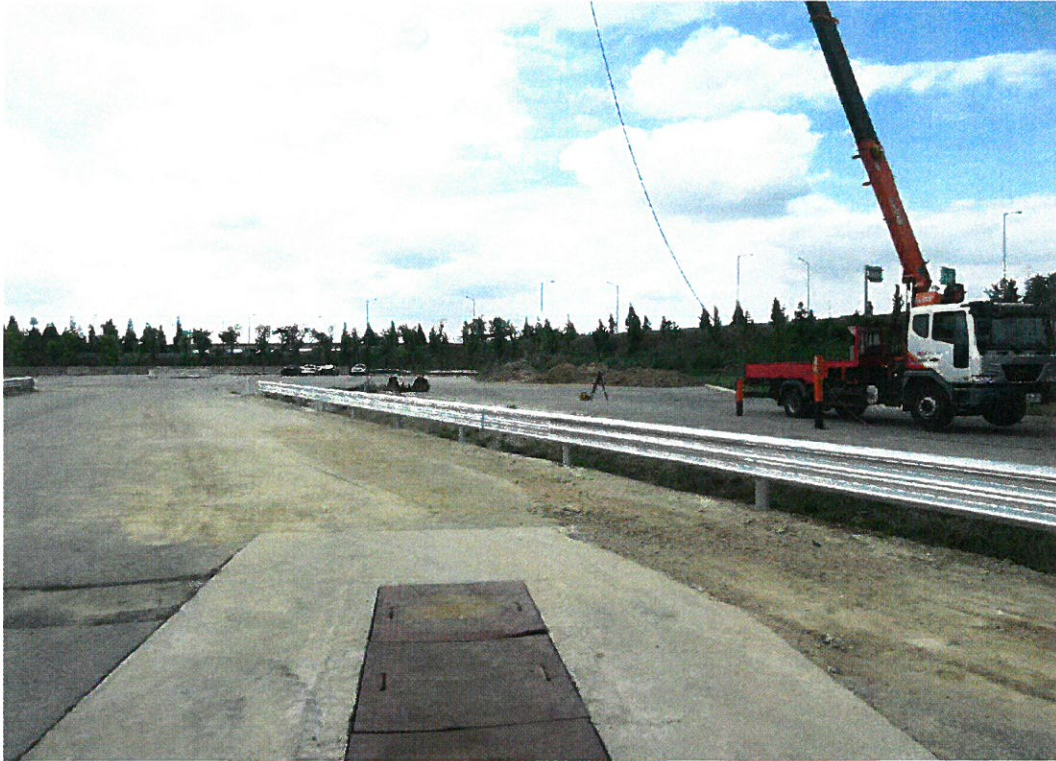
<소형차 시험 전 시설물 설치전경>

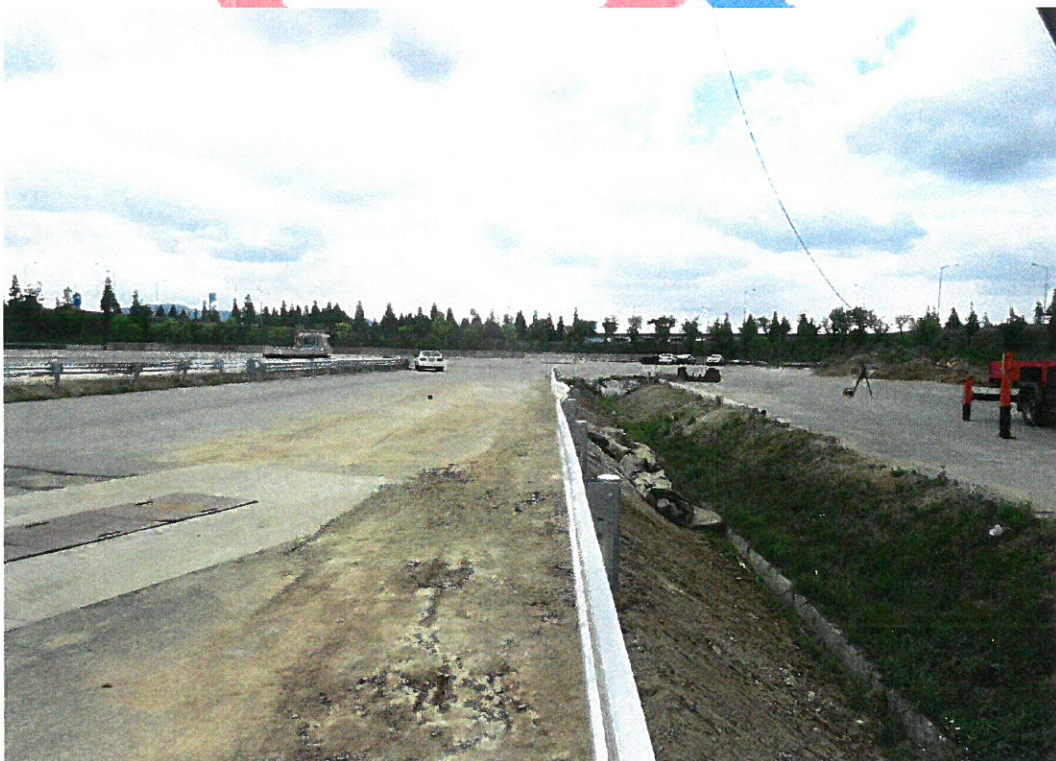
<소형차 충돌 후 차량의 궤적 및 비산상황>

탑승자 보호성능 평가 충돌시험		
탑승자 보호 성능	THIV : 33km/h 이하	○THIV : 15 km/h
	PHD : 20g 이하	○PHD : 3 g's
	ASI (참조치)	○ASI : 0.3
	구성부재가 도로상이나 도로 밖으로 비산하여 탑승자나 제3자에게 피해를 주지 않을 것	○차량 충돌시에 구성부재의 비산은 발생하지 않음.
충돌 후 차량의 거동	차량 내부공간 변형 (지붕 : 100mm 이하, 전면 : 75mm 이하, 앞문 : 230mm 이하, 충돌측 창문 : 비파괴)	○차량의 내부 공간 변형 지붕 : 4mm 전면 : 2mm 앞문 : 1mm 충돌측 창문 : 파괴 없음
	차량의 전도 등이 없을 것	○차량은 방호울타리 충돌 후 전복·급정지하지 않고 원활하게 유도됨
	Roll, Pitch의 회전각이 75° 이하일 것	○Roll : -2.04° Pitch : -30.82°

충돌 후 차량의 거동	충돌차량의 궤적은 탈출박스 B선을 침범하지 않을 것 A: 4.74m B:10m	○충돌차량이 탈출박스 B선을 침범하지 않음

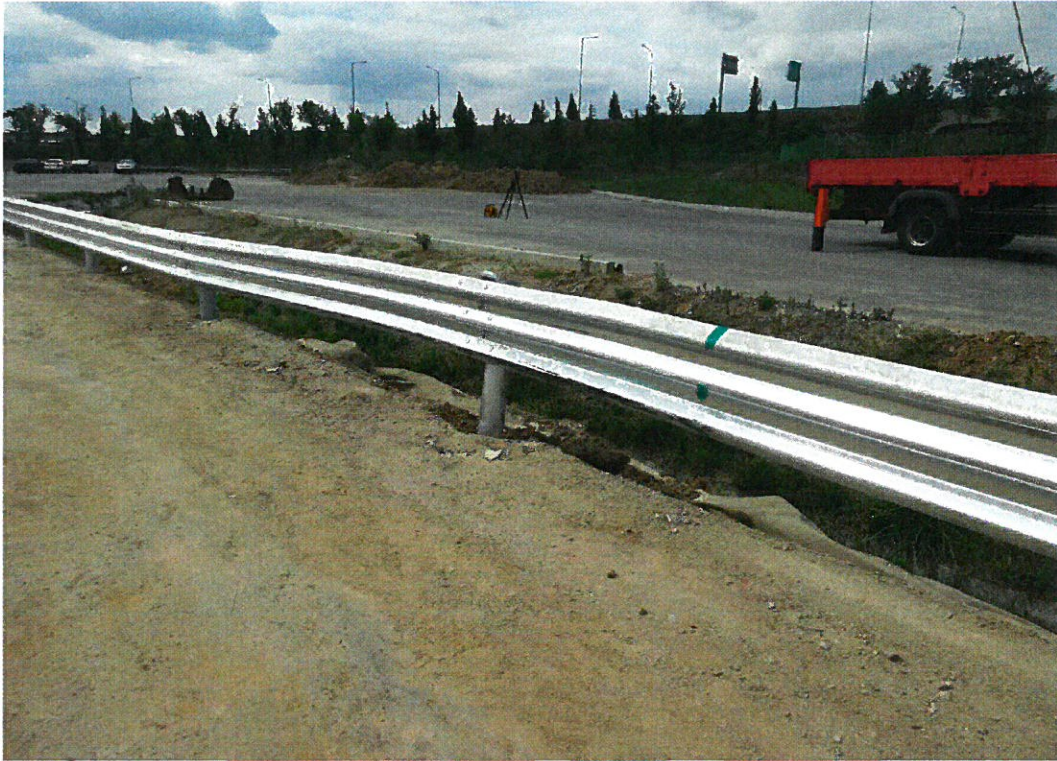
<소형차 시험 후 시설물 진입측>

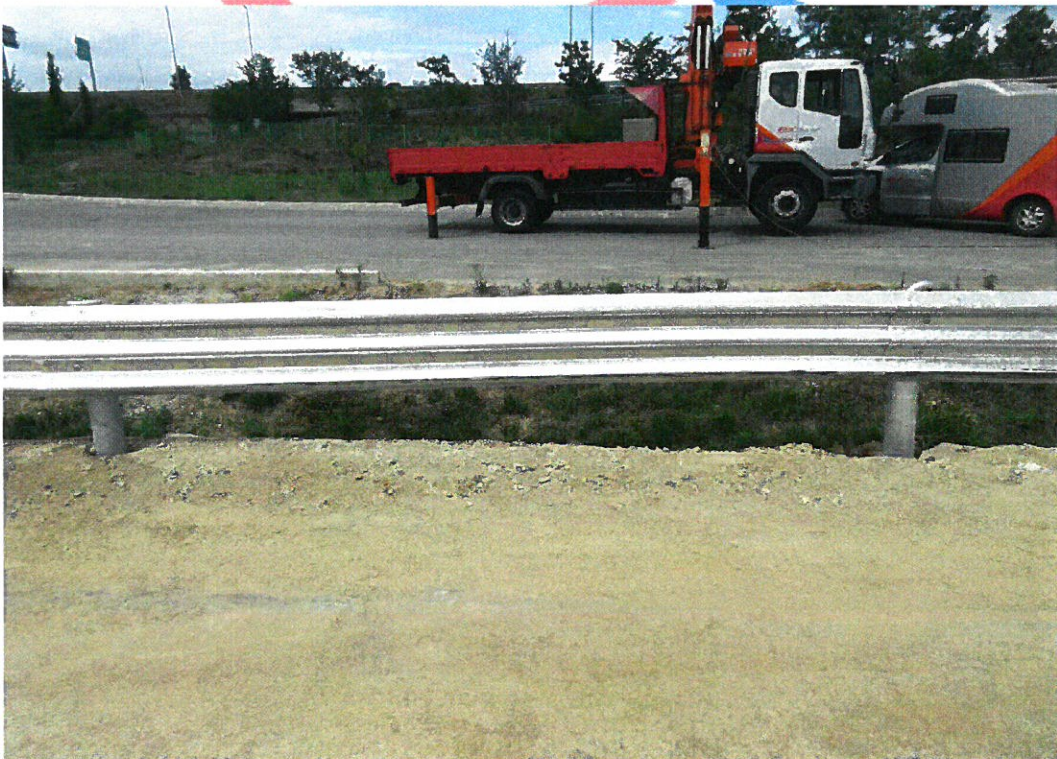
<소형차 시험 후 시설물 전면부>

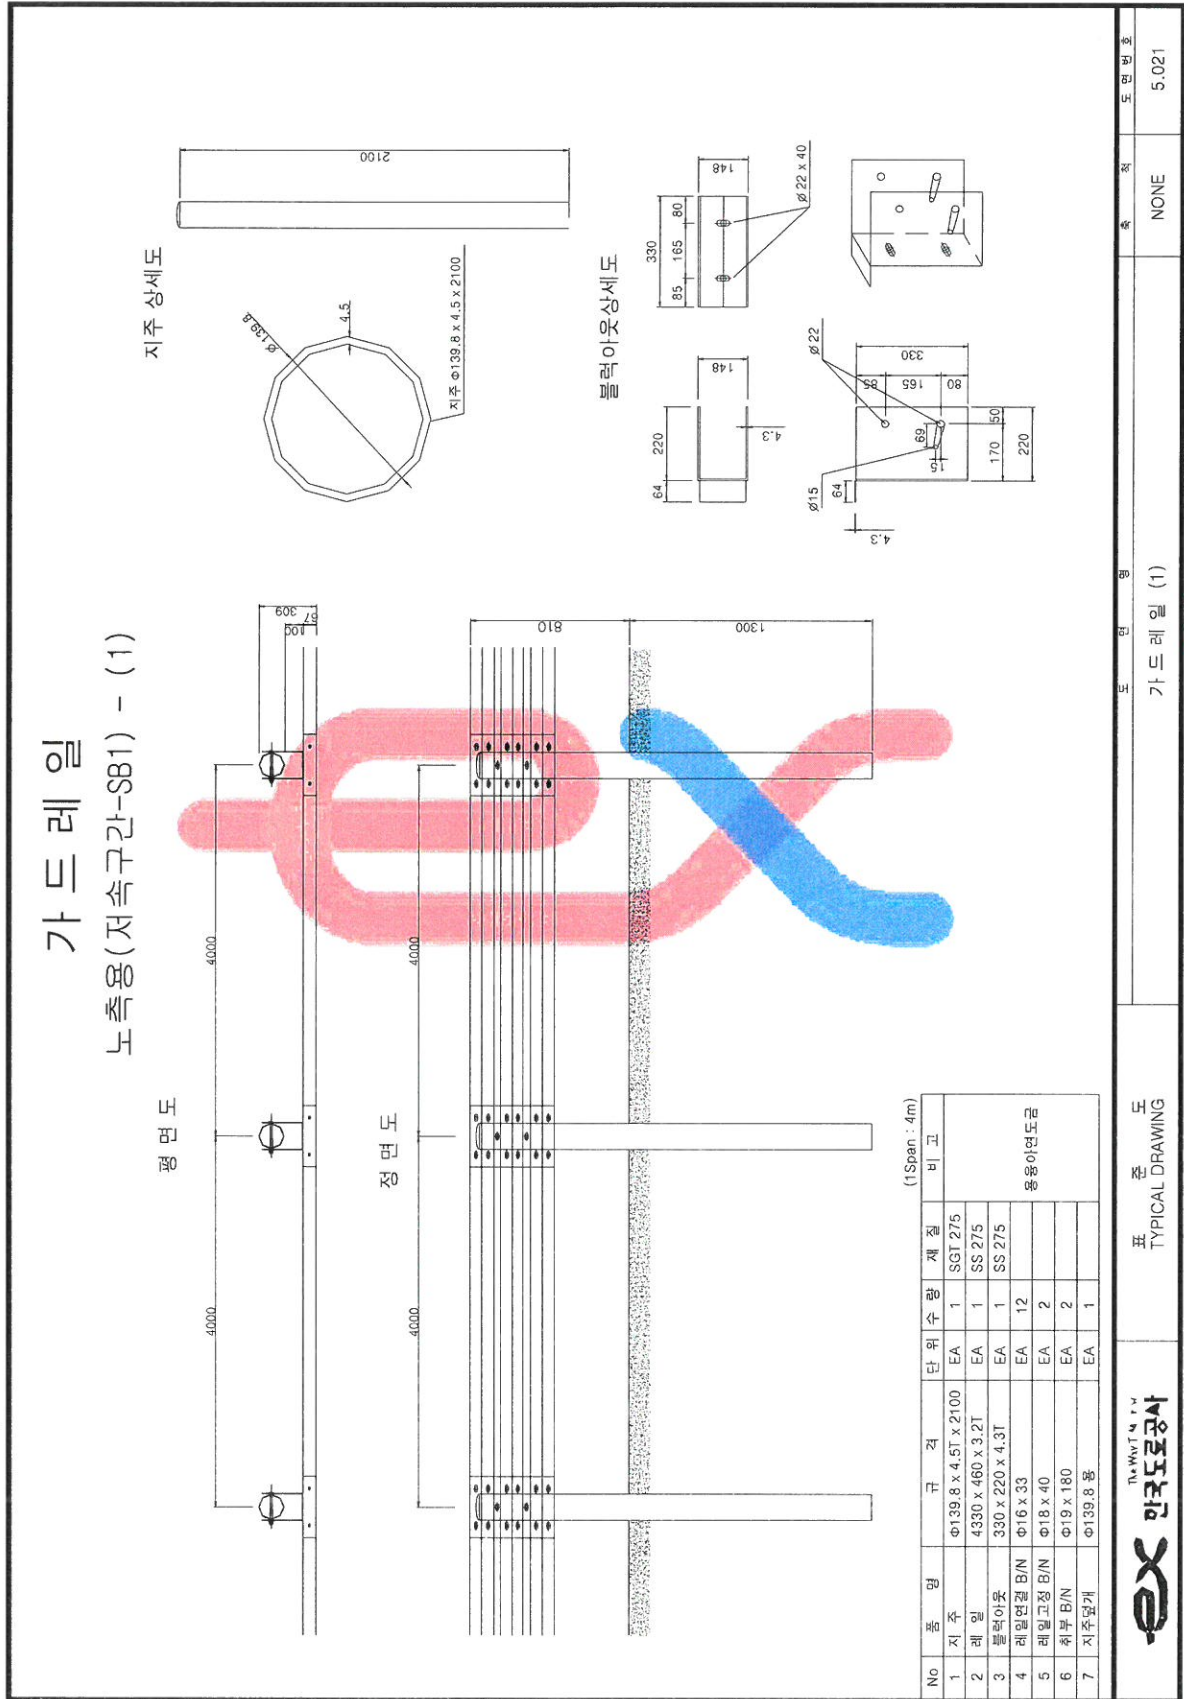
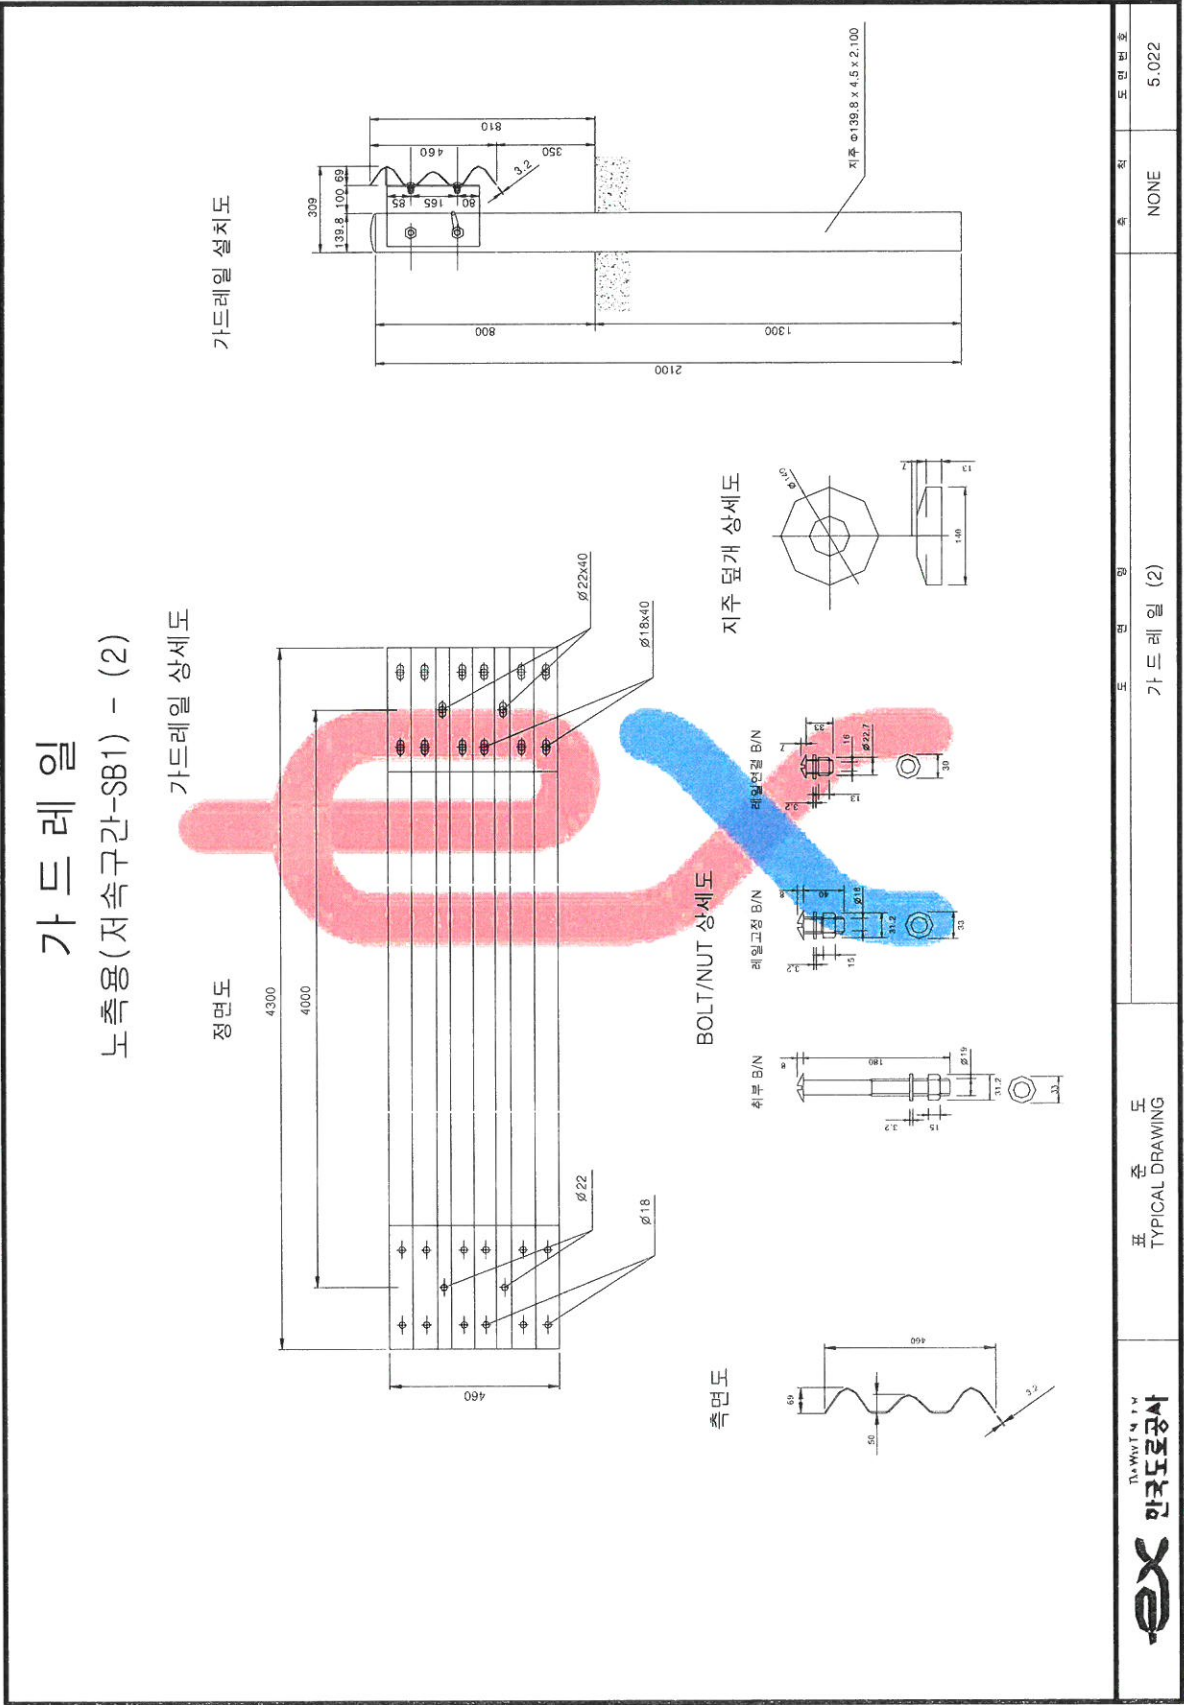
노측용(지속구간-SB1) - (2)

가드레일 상세도

정면도

측면도

BOLT/NUT 상세도

지주 덮개 상세도

가드레일 설치도

시설물의 명칭	노측용 성토부 방호울타리 (모델명 : EX-SB1)		신청자명	(주)태평양 / 김태수 외 36개사 공동참여	
방호울타리 제원					
종류	연성 방호울타리	등급	SB1	적용장소	노측용(성토부)
높이	810 mm	재료	철재(SS275, SGT275)	기초형식	일반다짐지반 (성토부 사면)
기본형식	3W형 레일, 원형지주	최소 설치길이	40 m	지주의 수평지지력	1.48 tonf
비고	<p>○시험체 설치 조건</p> <p>본 제품은 성토부 사면(1:1.5)에 설치하는 SB1등급 노측용 방호울타리로서, 성토부 사면의 B.P점에 원형지주를 타입하여 충돌시험을 수행하였다. 지주의 후면이 B.P점에 위치하도록 지주를 설치한다. 지주에 블록아웃을 설치하고 3W형 레일을 볼트로 고정하여 설치한다. 모든 제품은 볼트 조립하였으며, 충돌시험을 위한 시험체의 설치길이는 소형차 충돌부의 경우 40m, 대형차 충돌부의 경우 52m로 설치하였다.</p>
