시험 성적서

발급 번호 : 2018-3-0054-002

1. 시설물의 명칭 : 노측용 성토부 방호울타리
(모델명 : EX-SB5)
2. 형식 및 규격 : 3W형 레일, 2W형 레일, 원형지주
3. 시설물 종류/등급 : 연성 방호울타리 / SB5등급
4. 시험방법 : 강도성능 평가(트럭 14ton - 15° 측면충돌)
탑승자 보호성능 평가(승용차 1.3ton - 20° 측면충돌)

첨부 #1 : 차량방호울타리 성능평가 충돌시험 결과 총괄표

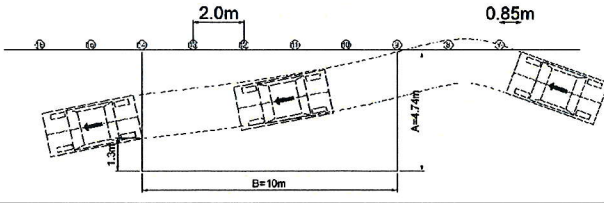
충돌차량의 궤적은 탈출박스 B선을 침범하지 않을 것 A: 4.74m B:10m	○충돌차량이 탈출박스 B선을 침범하지 않음

종합평가 결과		기준에 만족함

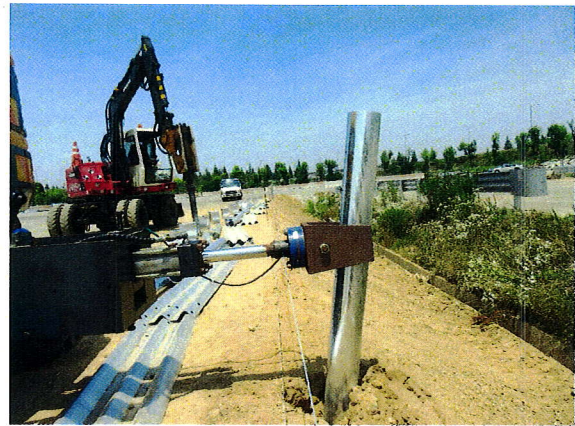
<지지력 시험 후 지주>

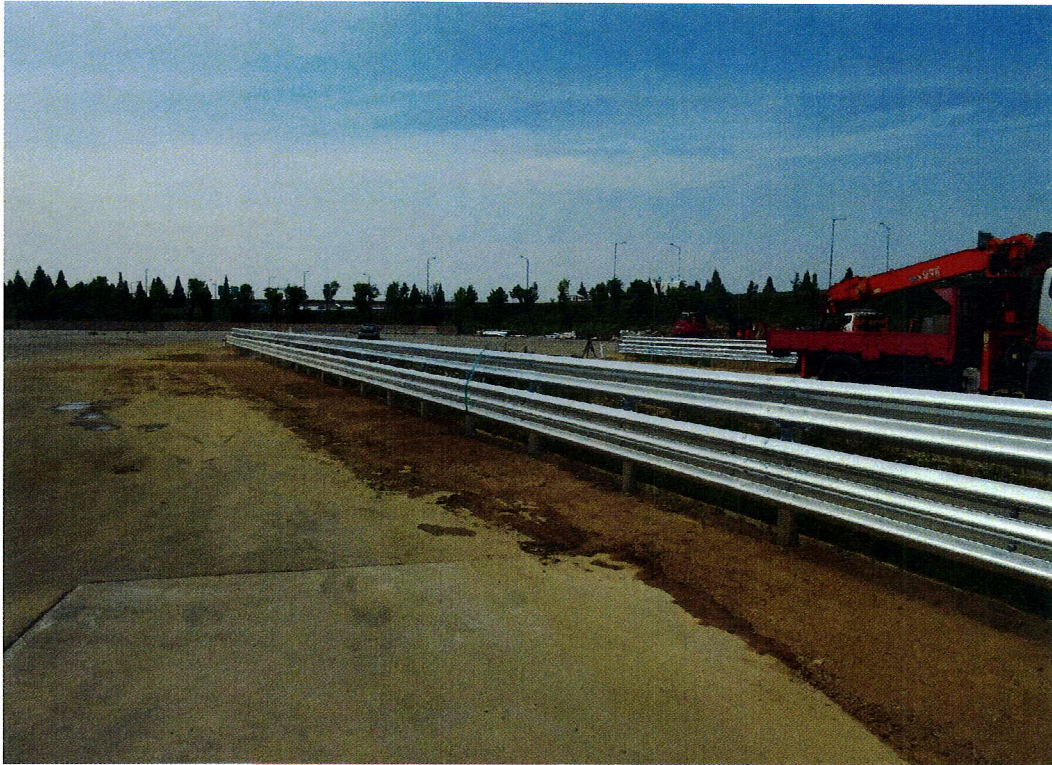
<대형차 시험 전 시설물 설치전경>

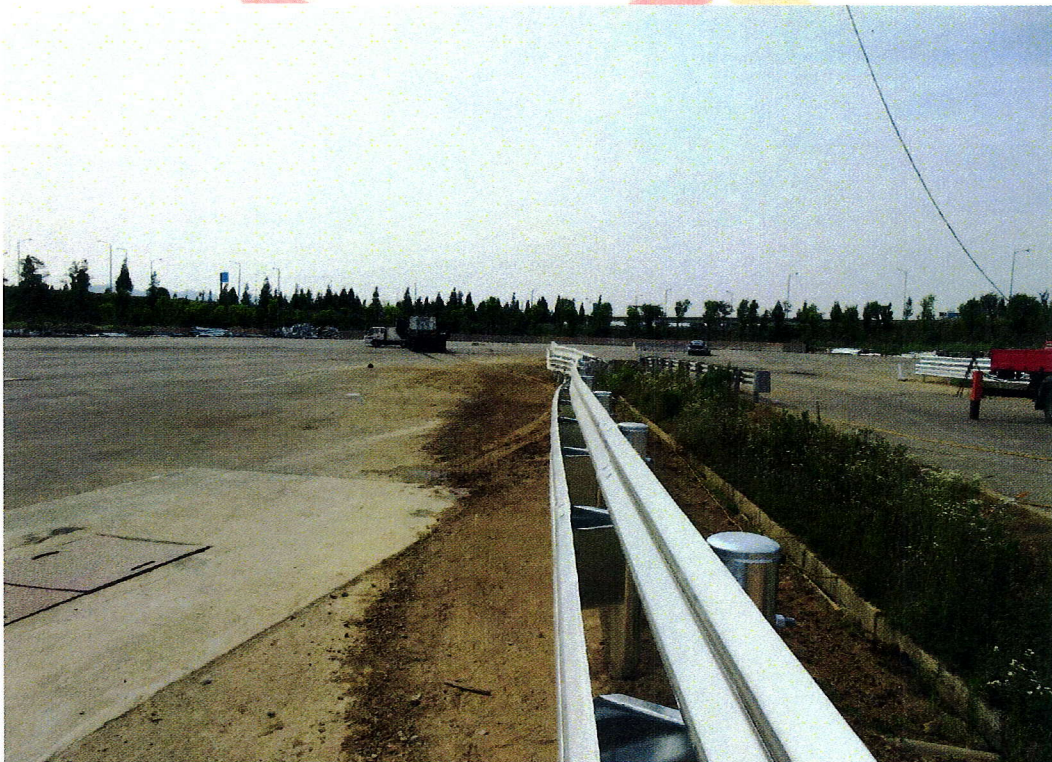
<대형차 충돌 후 차량의 궤적 및 비산상황>

시 험 결 과		
측정 항목	기 준	시 험 결 과
강도성능 평가 충돌시험		
구조 성능	방호울타리의 강도 성능	강도를 유지할 것 ○화물차가 돌파하지 않는 강도를 유지함 (이음부의 파손 무, 구조부재의 안전성 유지)
	방호울타리의 변형 성능	최대 충돌변형거리가 1.0m 이하(흙 속) 0.3m 이하(콘크리트 속) ○최대 충돌변형거리 : 0.96 m (11번 지주 레일에서 발생) ○최대점유 폭(W) : 1.33 m
	구성부재 비산 방지 성능	구성부재가 도로상이나 도로 밖으로 비산하여 탑승자나 제3자에게 피해를 주지 않을 것 ○차량 충돌시에 구성부재의 비산은 발생하지 않음.
충돌 후 차량의 거동	차량의 전도 등이 없을 것	○차량은 방호울타리 충돌 전복·급정지하지 않고 원활하게 유도됨
	차량의 무게중심이 방호울타리의 중심선을 넘어 서지 않을 것	○차량의 무게중심이 방호울타리의 중심선을 넘어 서지 않음.
	충돌차량의 궤적은 탈출박스 B선을 침범하지 않을 것 A: 8.78m B:20m	○충돌차량이 탈출박스 B선을 침범하지 않음

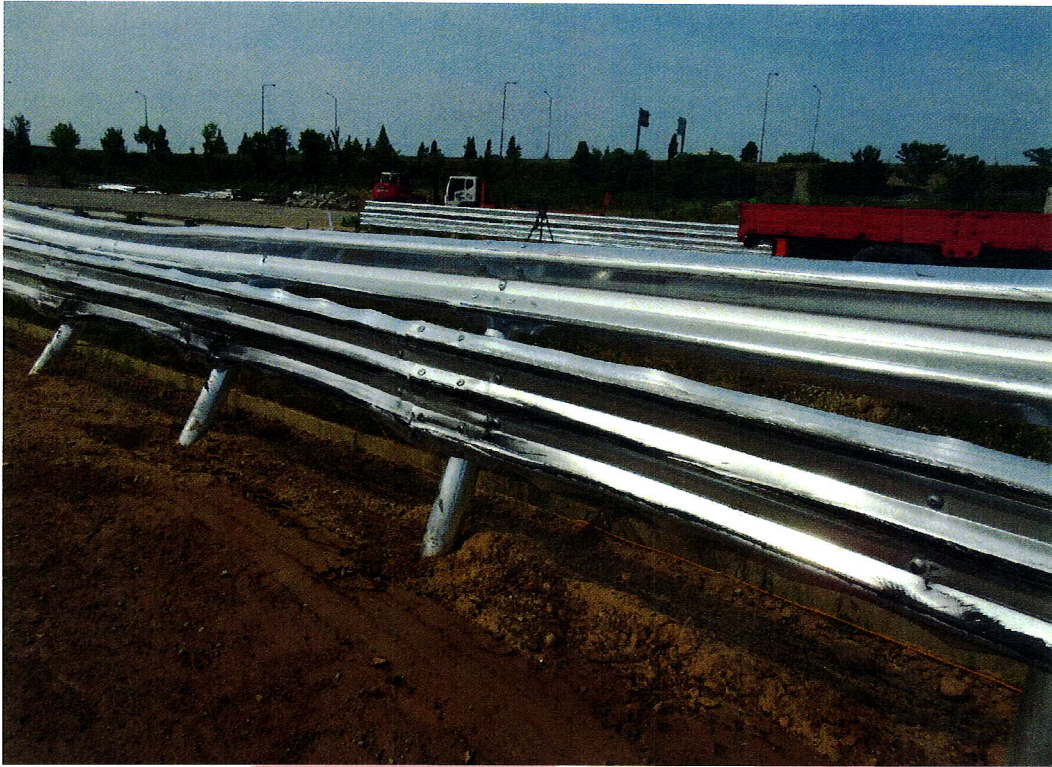
<대형차 시험 후 시설물 진입측>

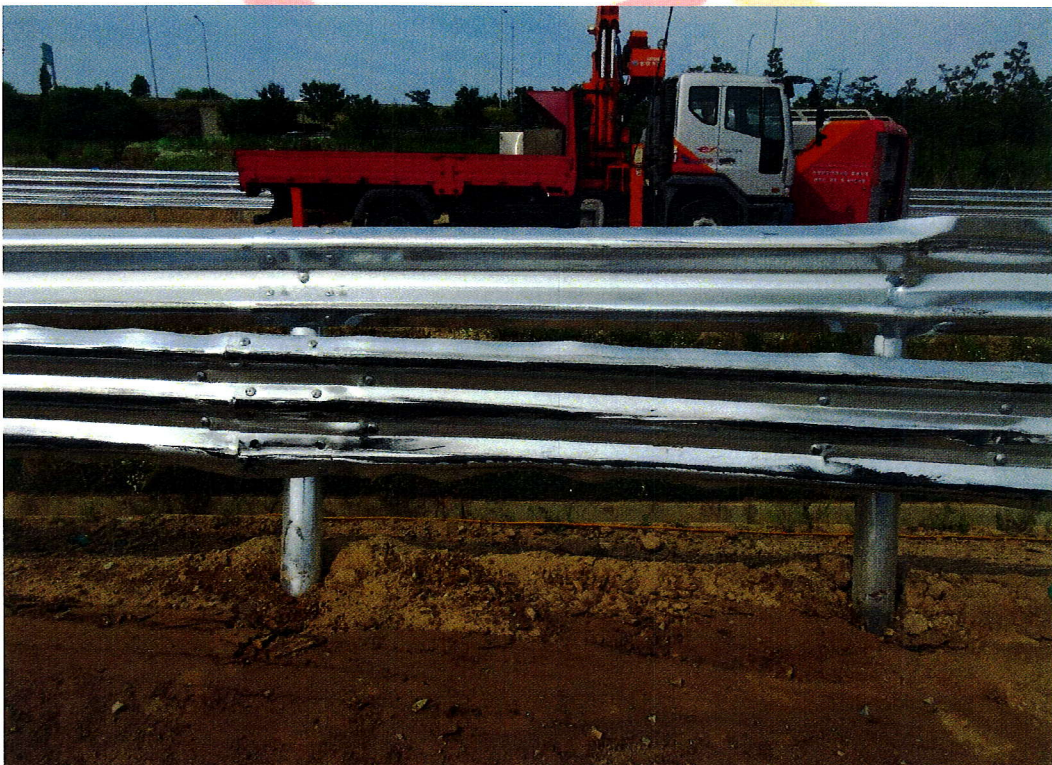
<대형차 시험 후 시설물 전면부>

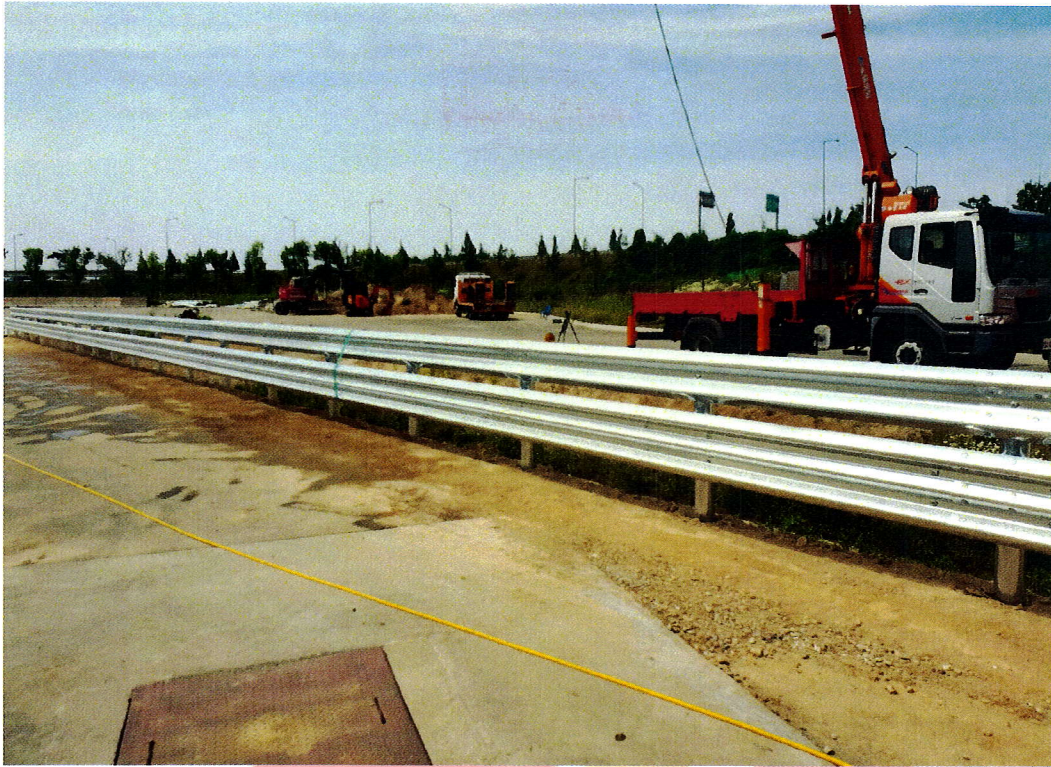
<소형차 시험 전 시설물 설치전경>

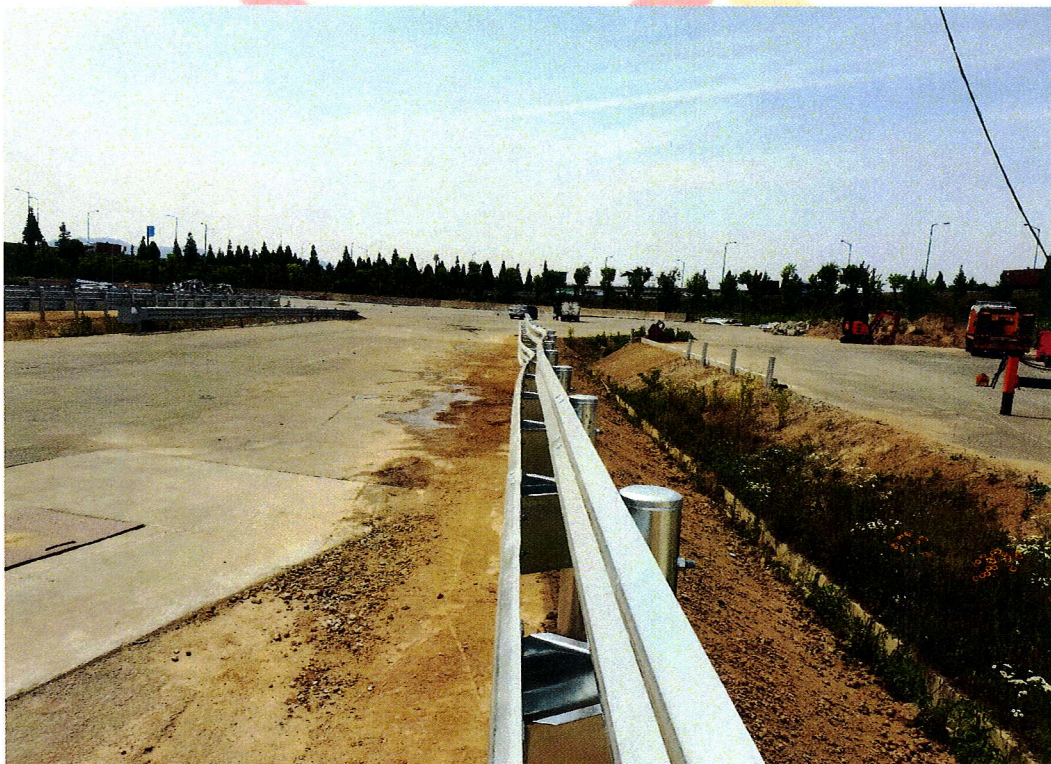
<소형차 충돌 후 차량의 궤적 및 비산상황>

탑승자 보호성능 평가 충돌시험		
탑승자 보호 성능	THIV : 33km/h 이하	○THIV : 23 km/h
	PHD : 20g 이하	○PHD : 9 g's
	ASI (참조치)	○ASI : 0.9
	구성부재가 도로상이나 도로 밖으로 비산하여 탑승자나 제3자에게 피해를 주지 않을 것	○차량 충돌시에 구성부재의 비산은 발생하지 않음.
	차량 내부공간 변형 (지붕 : 100mm 이하, 전면 : 75mm 이하, 앞문 : 230mm 이하, 충돌측 창문 : 비파괴)	○차량의 내부 공간 변형 지붕 : 1mm 전면 : 5mm 앞문 : 1mm 충돌측 창문 : 파괴 없음
충돌 후 차량의 거동	차량의 전도 등이 없을 것	○차량은 방호울타리 충돌 후 전복·급정지하지 않고 원활하게 유도됨
	Roll, Pitch의 회전각이 75° 이하일 것	○Roll : 5.63° Pitch : 1.63°

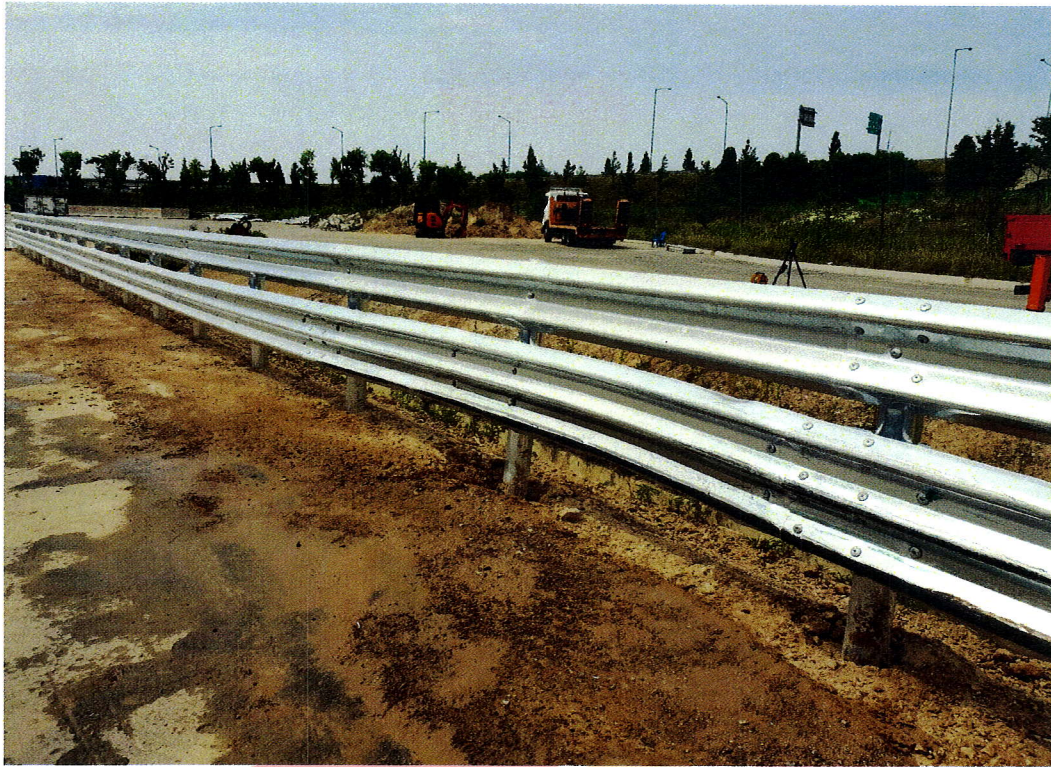
<소형차 시험 후 시설물 진입측>

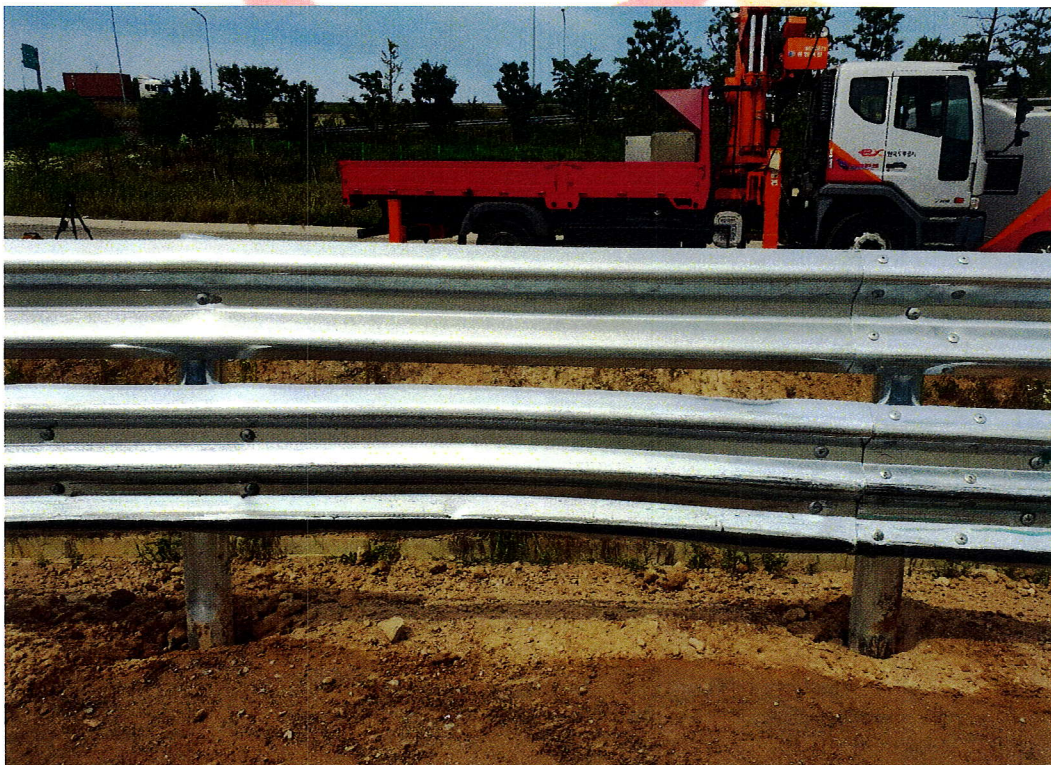
<소형차 시험 후 시설물 전면부>

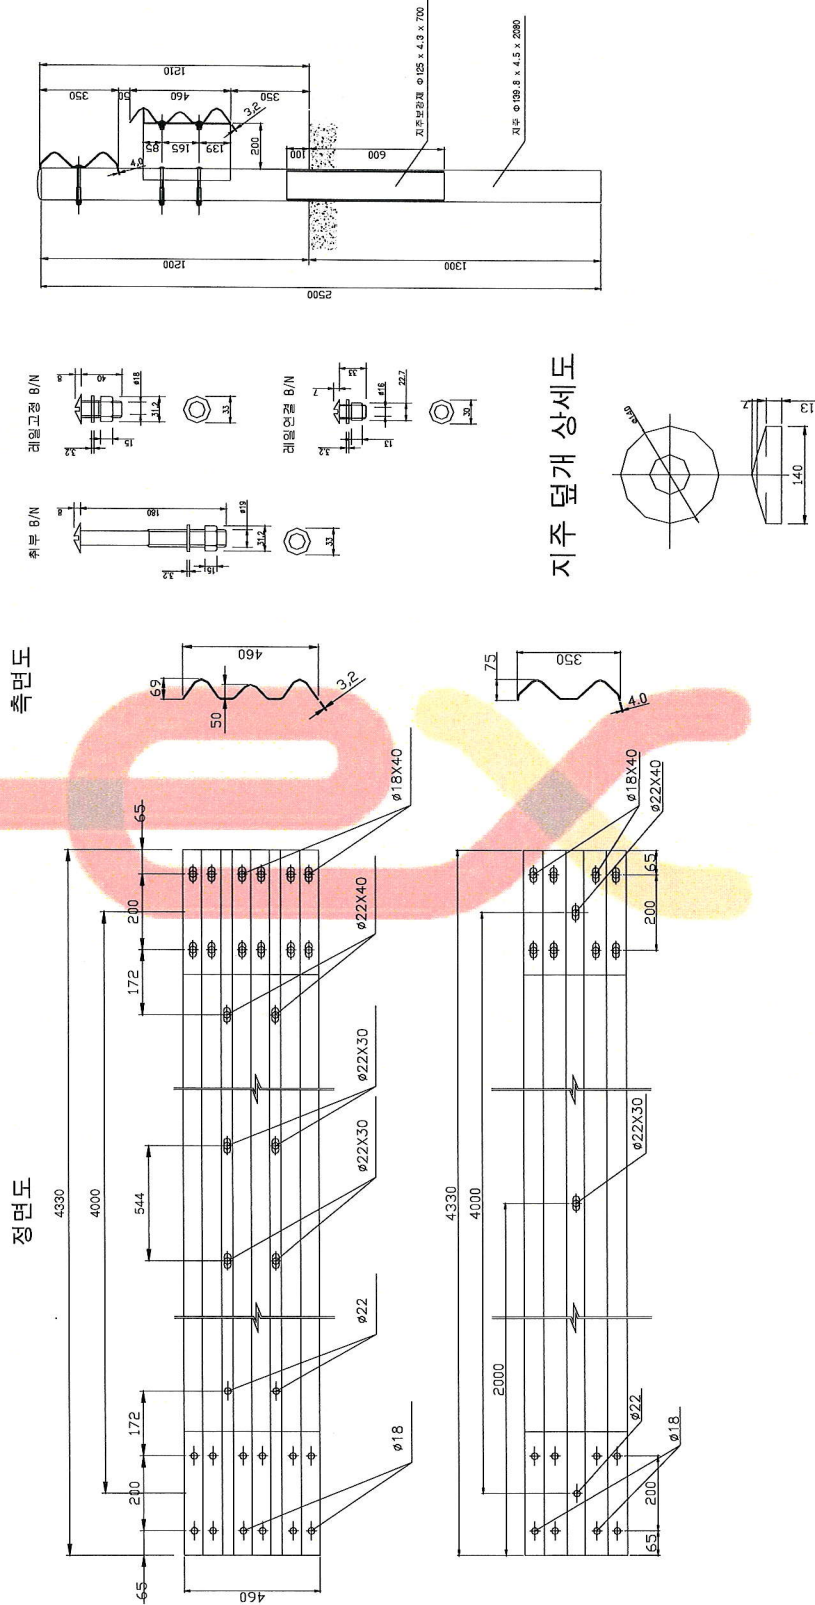
노측용(일반 및 고속구간-SB5) - (2)

가드레일 상세도

정면도

측면도

BOLT/NUT 상세도

가드레일 설치도
