제 목 : 성토부 노측용 방호울타리 성능시험 결과 송부((주)태평양)

# 시험 성적서

1. 시설물의 명칭 : 노측용 성토부 방호울타리  
(모델명 : EX-SB3)
2. 형식 및 규격 : 3W형 레일, 원형지주
3. 시설물 종류/등급 : 연성 방호울타리 / SB3등급
4. 시험방법 : 강도성능 평가(트럭 8ton - 15° 측면충돌)  
탑승자 보호성능 평가(승용차 1.3ton - 20° 측면충돌)

첨부 #1 : 차량방호울타리 성능평가 충돌시험 결과 총괄표

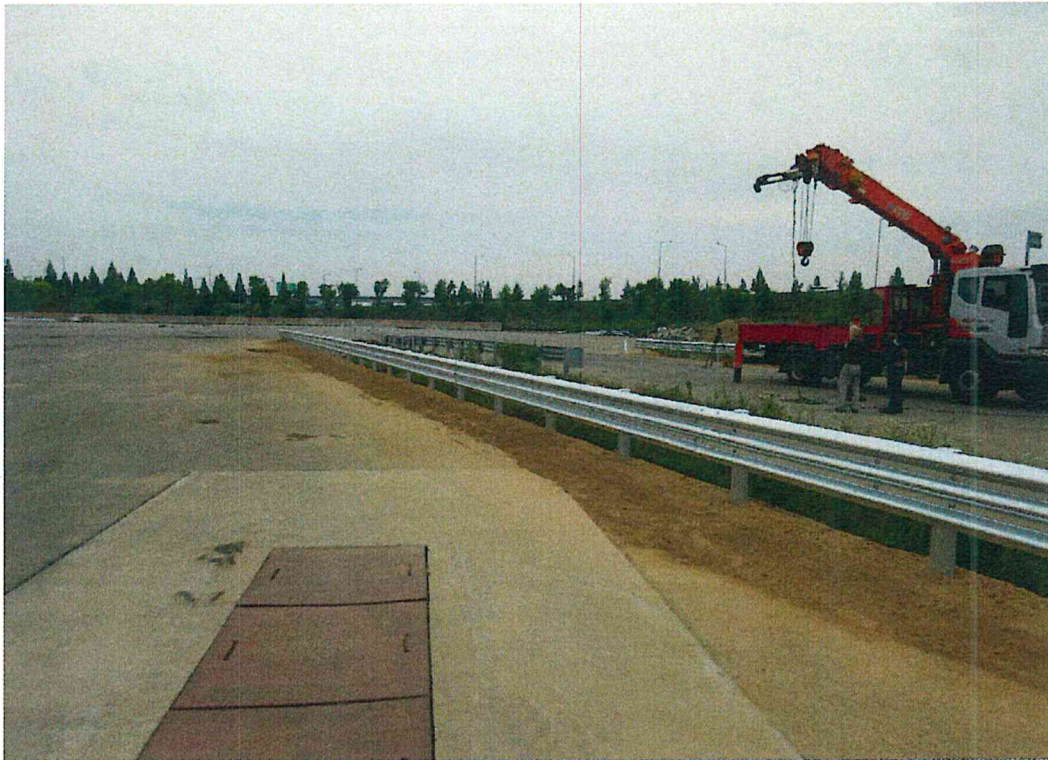
<대형차 시험 전 시설물 설치전경>

시설물의 명칭	노측용 성토부 방호울타리 (모델명 : EX-SB3)		신청자명	(주)태평양 / 김태수 외 36개사 공동참여	
<b>방호울타리 제원</b>					
종류	연성 방호울타리	등급	SB3	적용장소	노측용(성토부)
높이	810 mm	재료	철재(SS275, SGT275)	기초형식	일반다짐지반 (성토부 사면)
기본형식	3W형 레일, 원형지주	최소 설치길이	44 m	지주의 수평지지력	3.17 tonf
비고	<p>○ 시험체 설치 조건          본 제품은 성토부 사면(1:1.5)에 설치하는 SB3등급 노측용 방호울타리로서, 성토부 사면의 B.P점에 원형지주를 타입하여 충돌시험을 수행하였다. 지주의 후면이 B.P점에 위치하도록 지주를 타입하고 지주의 내부에는 보강지주 파이프를 보강한다. 지주에 블록아웃을 설치하고 3W형 레일을 볼트로 고정하여 설치한다. 모든 제품은 볼트 조립하였으며, 충돌시험을 위한 시험체의 설치길이는 소형차 충돌부의 경우 44m, 대형차 충돌부의 경우 50m로 설치하였다.</p>

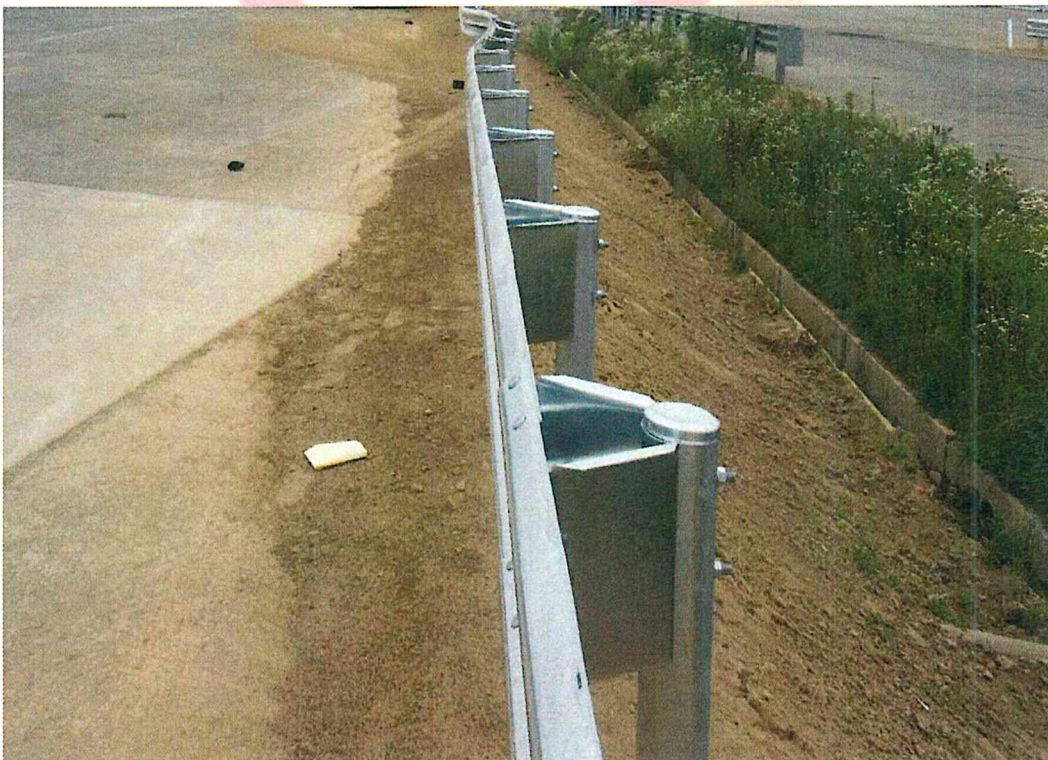
<대형차 충돌 후 차량의 궤적 및 비산상황>

시 험 결 과		
측정 항목	기 준	시 험 결 과
<b>강도성능 평가 충돌시험</b>		
구조 성능	방호울타리의 강도 성능	강도를 유지할 것 ○화물차가 돌파하지 않는 강도를 유지함 (이음부의 파손 무, 구조부재의 안전성 유지)
	방호울타리의 변형 성능	최대 충돌변형거리가 1.0m 이하(고속) 0.3m 이하(콘크리트 속) ○최대 충돌변형거리 : 0.41 m (13번 지주 레일에서 발생) ○최대접유 폭(W) : 1.10 m
	구성부재 비산 방지 성능	구성부재가 도로상이나 도로 밖으로 비산하여 탑승자나 제3자에게 피해를 주지 않을 것 ○차량 충돌시에 구성부재의 비산은 발생하지 않음.
충돌 후 차량의 거동	차량의 전도 등이 없을 것	○차량은 방호울타리 충돌 전복·급정지하지 않고 원활하게 유도됨
	차량의 무게중심이 방호울타리의 중심선을 넘어서지 않을 것	○차량의 무게중심이 방호울타리의 중심선을 넘어서지 않음.
	충돌차량의 궤적은 탈출박스 B선을 침범하지 않을 것 A: 8.17m B:20m	○충돌차량이 탈출박스 B선을 침범하지 않음

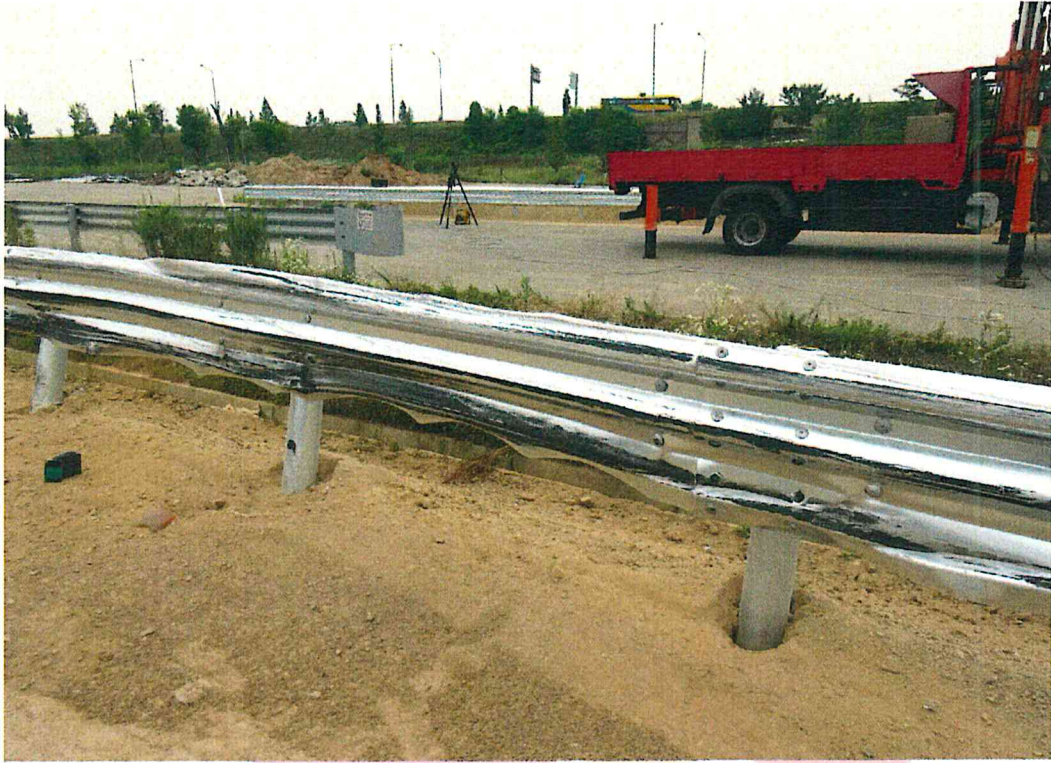
<대형차 시험 후 시설물 진입측>

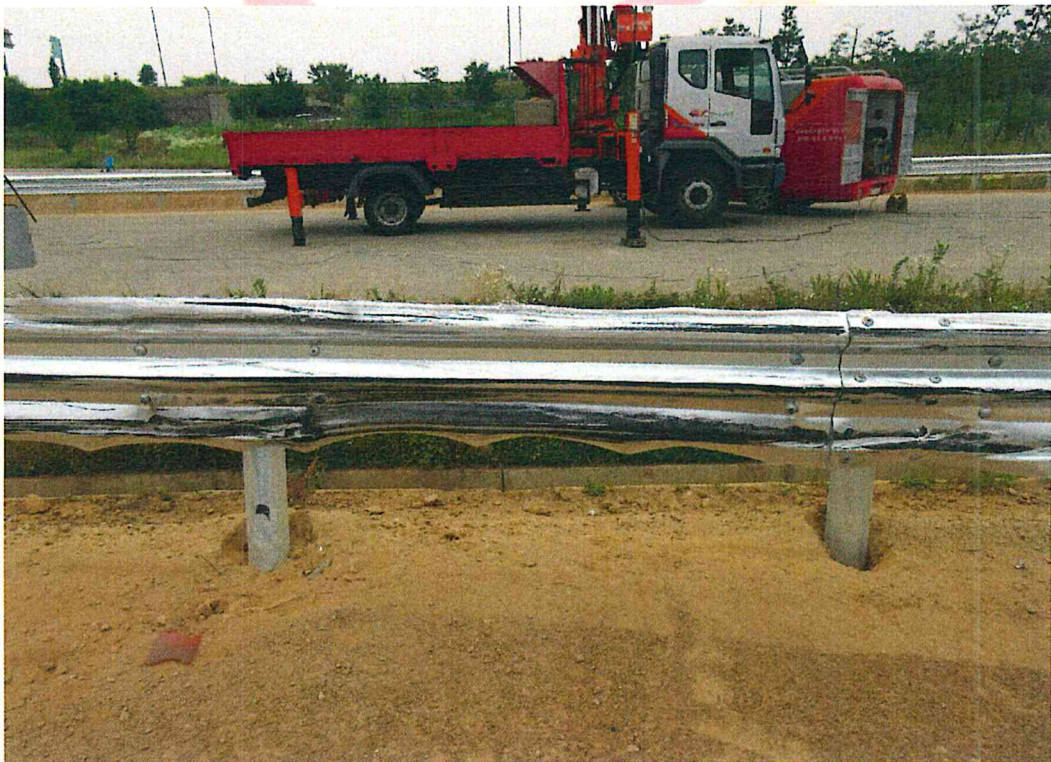
<대형차 시험 후 시설물 전면부>

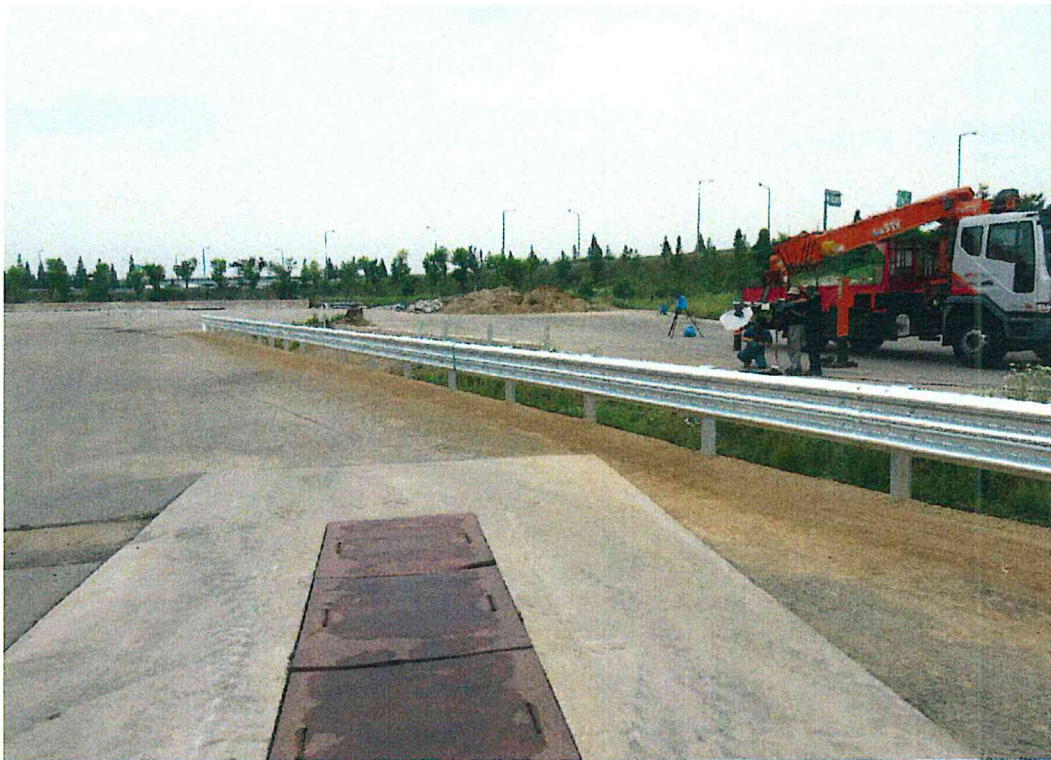
<소형차 시험 전 시설물 설치전경>

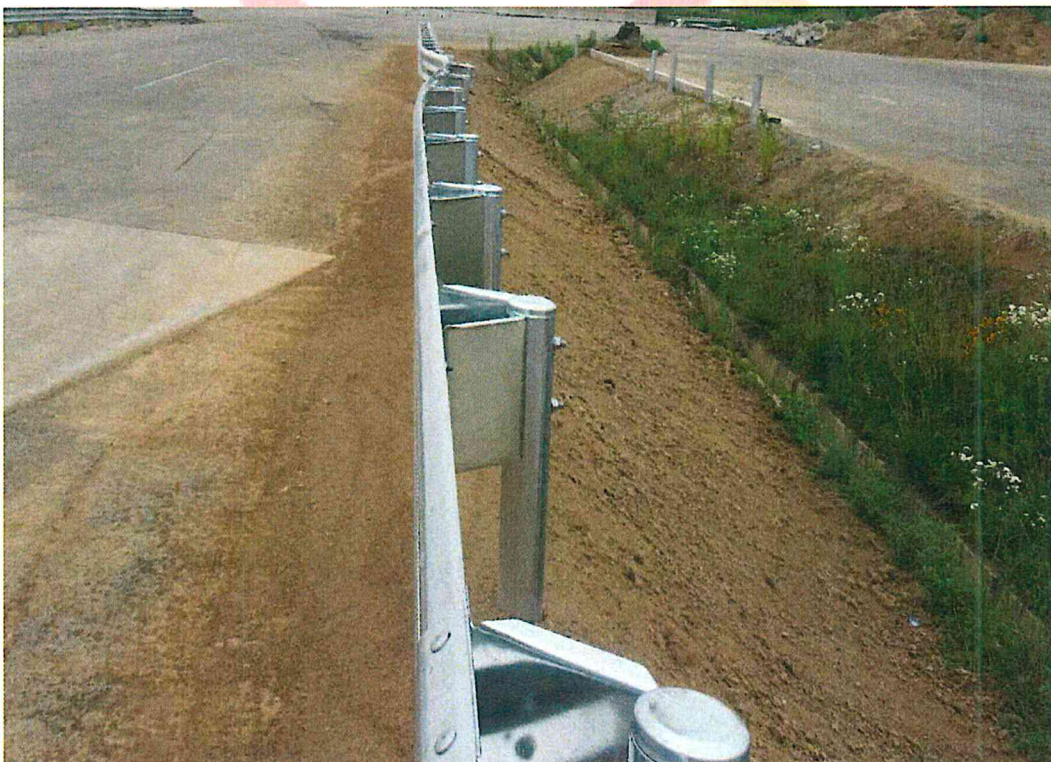
<소형차 충돌 후 차량의 궤적 및 비산상황>

<b>탑승자 보호성능 평가 충돌시험</b>		
탑승자 보호 성능	THIV : 33km/h 이하	○THIV : 23 km/h
	PHD : 20g 이하	○PHD : 11 g's
	ASI (참조치)	○ASI : 0.9
	구성부재가 도로상이나 도로 밖으로 비산하여 탑승자나 제3자에게 피해를 주지 않을 것	○차량 충돌시에 구성부재의 비산은 발생하지 않음.
	차량 내부공간 변형 (지붕 : 100mm 이하, 전면 : 75mm 이하, 앞문 : 230mm 이하, 충돌측 창문 : 비파괴)	○차량의 내부 공간 변형 지붕 : 2mm                      전면 : 1mm 앞문 : 5mm                      충돌측 창문 : 파괴 없음
충돌 후 차량의 거동	차량의 전도 등이 없을 것	○차량은 방호울타리 충돌 후 전복·급정지하지 않고 원활하게 유도됨

Roll, Pitch의 회전각이 75° 이하일 것	○Roll : 5.16°                      Pitch : 2.2°
	충돌차량의 궤적은 탈출박스 B선을 침범하지 않을 것 A: 4.77m B:10m	○충돌차량이 탈출박스 B선을 침범하지 않음

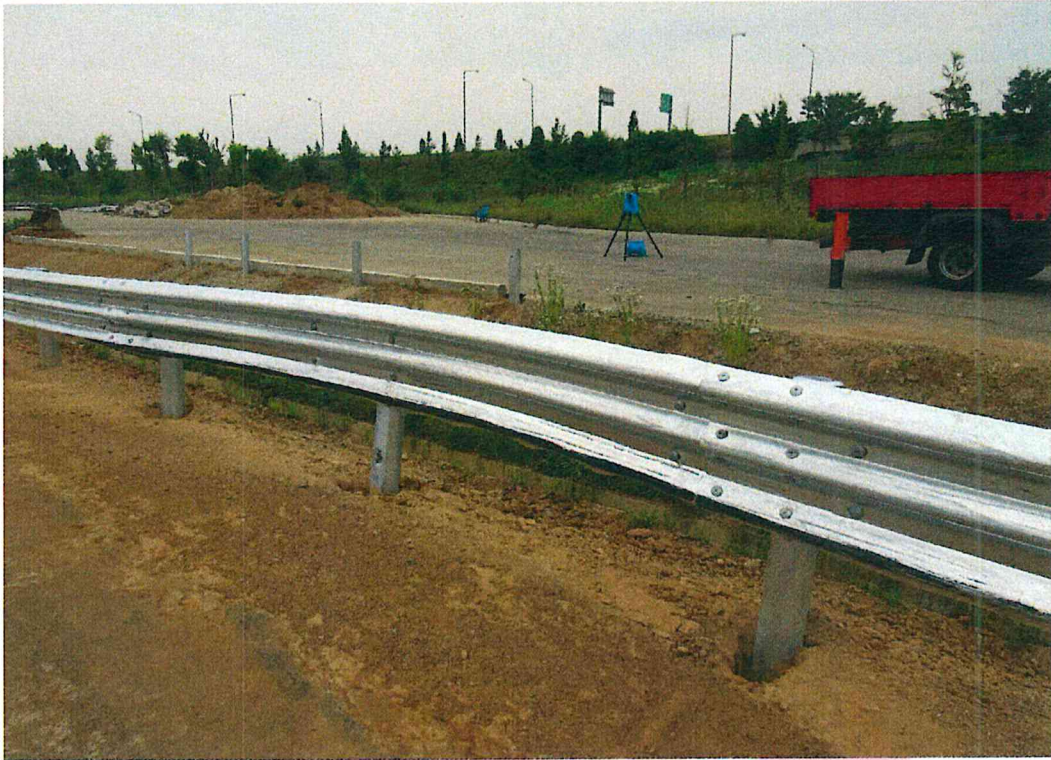
<소형차 시험 후 시설물 진입측>

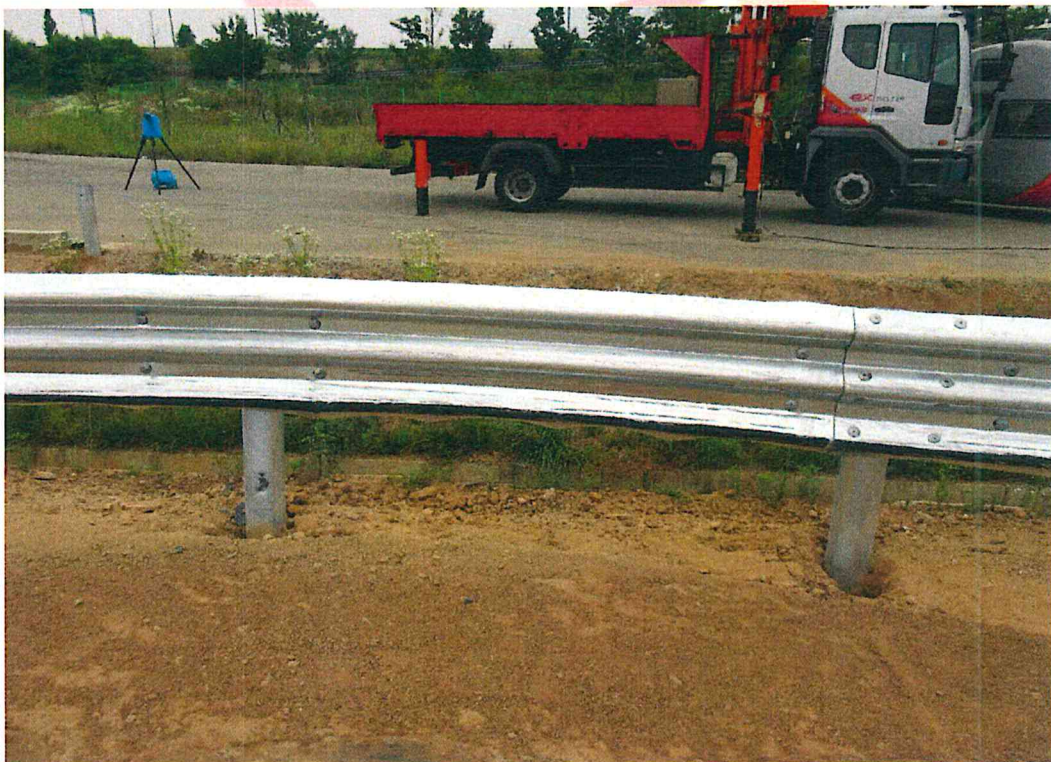
<소형차 시험 후 시설물 전면부>
